# Diagnosticas ziņojums par

## 2019 SEAT ATECA Style Business Intense

### Diagnosticas informācija

### Diagnosticā konstatēto defektu kopsavilkums

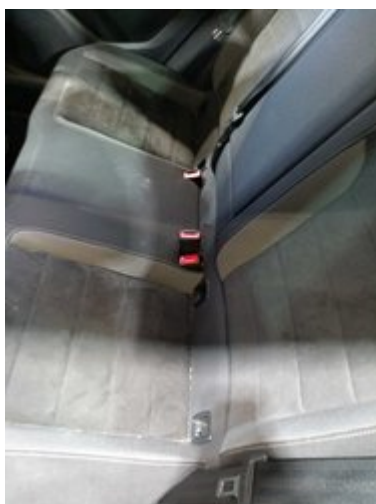
- ✓ 1. Sēdekļi: ISOFIX - Darbība un Stāvoklis

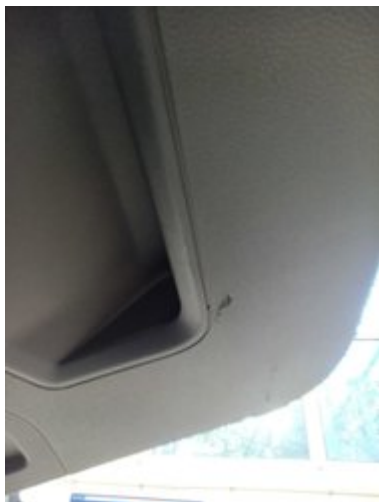
✓ **2. Iekšpuse:** Apdares detaļas - Stāvoklis

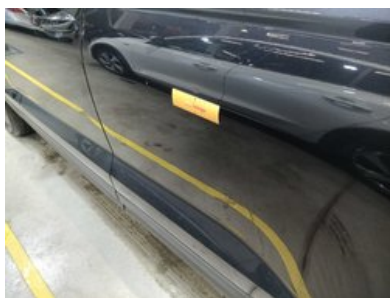
✓ **1. Sāns:** Kreisā un Labā Puse - Vizuālie Bojājumi un Skrāpējumi

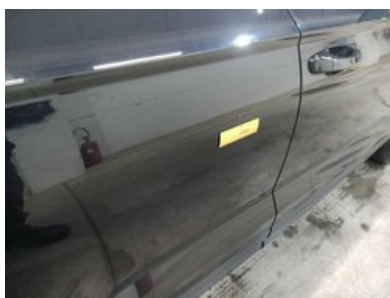
✓ **2. Sāns:** Kreisā un Labā Puse - Vizuālie Bojājumi un Skrāpējumi

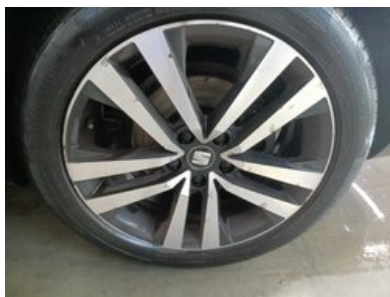
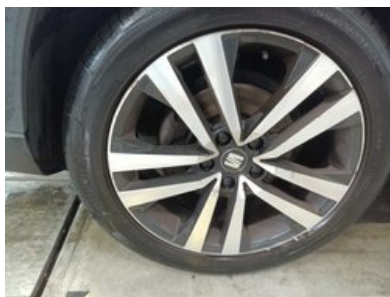
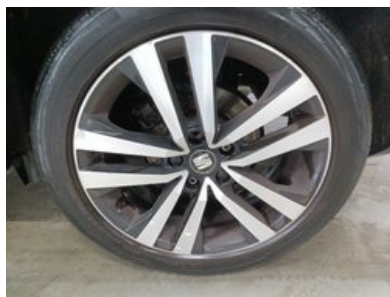
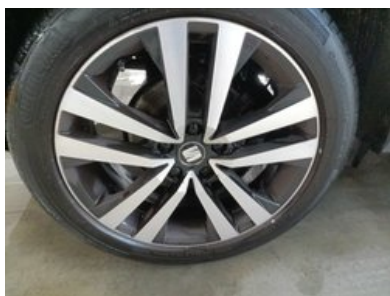
✓ **3. Sāns:** Riteņi - Stāvoklis

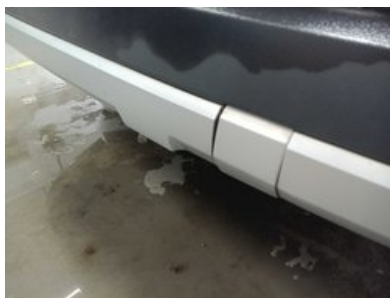
✓ **4. Aizmugure:** Aizmugurējais bamperis - Stāvoklis un izlīdzinājums

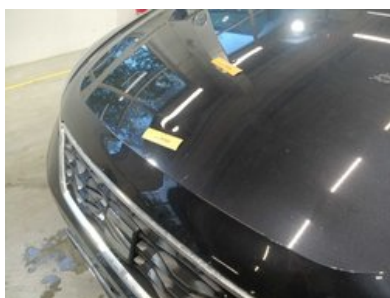
✓ **5. Priekšpuse:** Pārsegs - Vizuālie Bojājumi

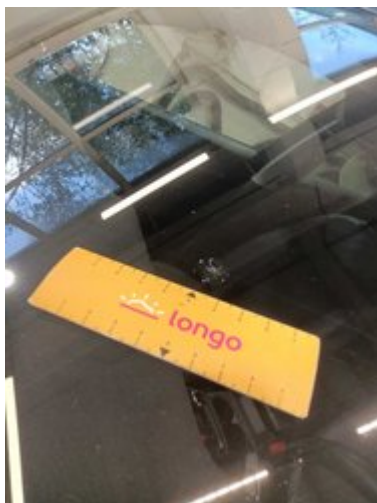
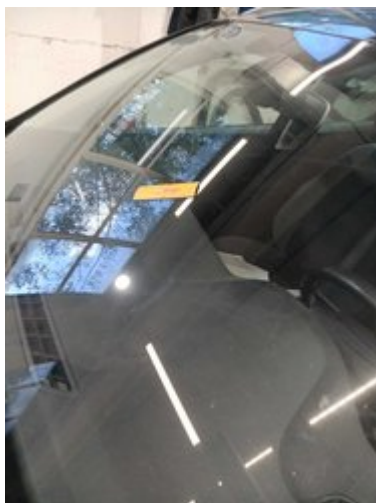
✓ **6. Priekšpuse:** Priekšējā stikla integritāte - Bez TA izslēdzošiem bojājumiem

- ✓ 1. Priekšējā Stikla Remonts

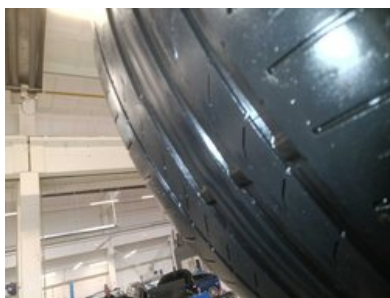
✓ **1. CITS:** Nomainīt Riepas

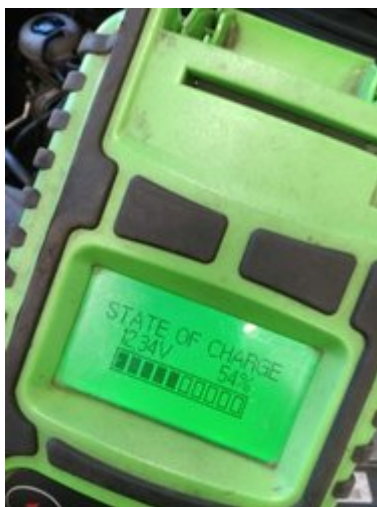
✓ **3. CITS:** Uzlādēt Akumulatoru

- ✓ 1. Aizmugures Bremžu Kluči
- ✓ 2. Dzinēja Eļļas un Filtra Maiņa
- ✓ 3. Uzlādēt Akumulatoru

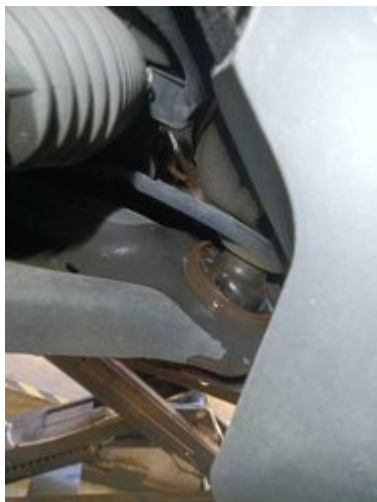
✓ **4. BALSTIEKĀRTA:** Balstiekārtas Apakšējā Svira Abas

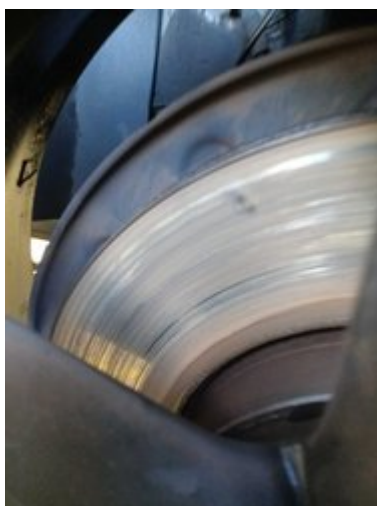
✓ **5. BREMZES:** Priekšējie Bremžu Diski Abi

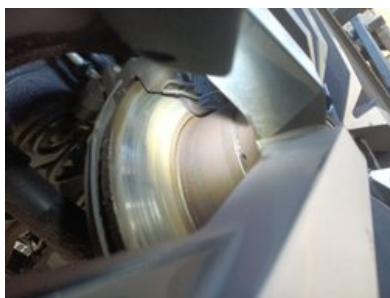
✓ **6. BREMZES:** Aizmugurējie Bremžu Kluči (Visi)
