# Diagnosticas ziņojums par

## 2021 TOYOTA COROLLA Business Plus

### Diagnosticas informācija

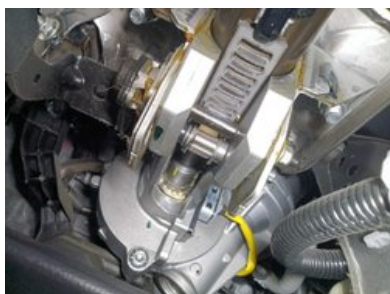
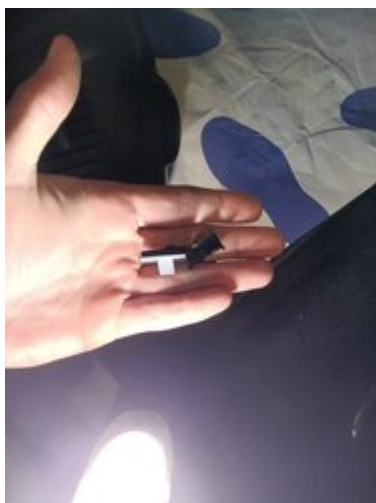
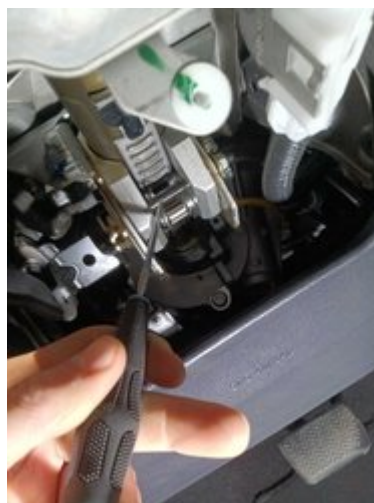
- ✓ **1. Priekšpuse:** Stūres rats - Stāvoklis

- ✓ 1. Cits: Stūres Rata Regulēšanas Remonts

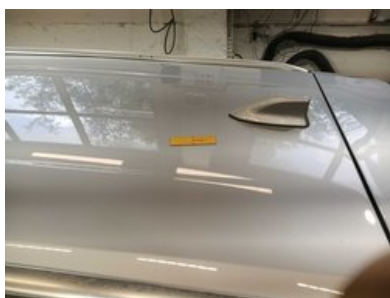
- ✓ **1. Cits:** Jumts - Redzami bojājumi (piemēram, krusa bojājumi)

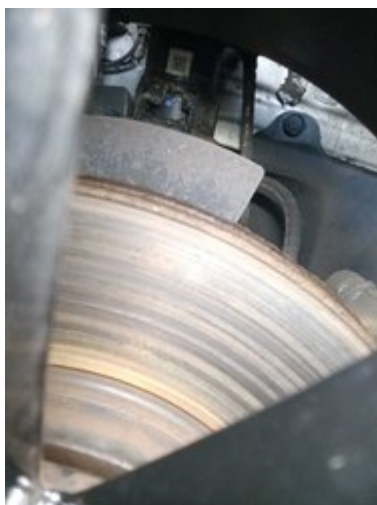
✓ **2. BREMZES:** Priekšējie Bremžu Diski Abi

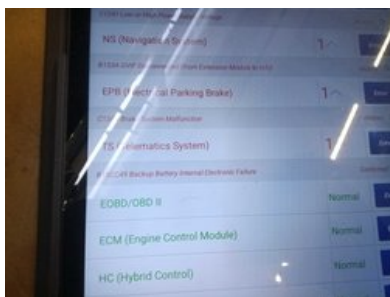
✓ **3. VISPĀRĒJĀ ELEKTRIKA:** Rezerves Akumulators
