# Diagnosticas ziņojums par

## 2017 MITSUBISHI ASX Connect Pro

Longo veiktās visaptverošās diagnostikas laikā, 12 defekti bija konstatēti transportlīdzeklī.

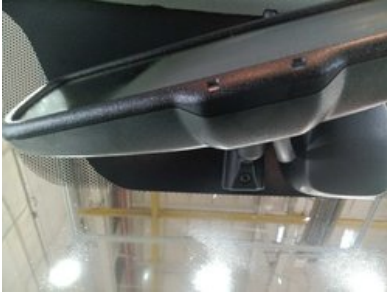
- ✓ **1. Priekšpuse:** Atpakaļskata spogulis - Darbība un stiprinājuma integritāte

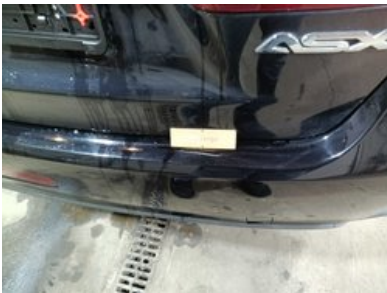
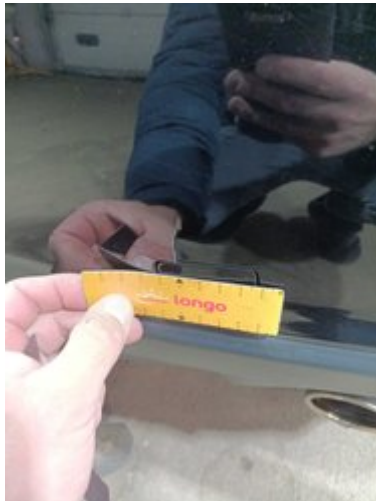
- ✓ **1. Aizmugure:** Aizmugurējais bamperis - Stāvoklis un izlīdzinājums

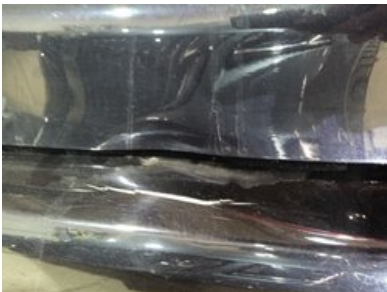
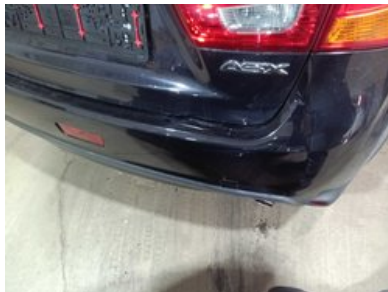
- ✓ **2. Aizmugure:** Bagāžnieks - Redzami bojājumi

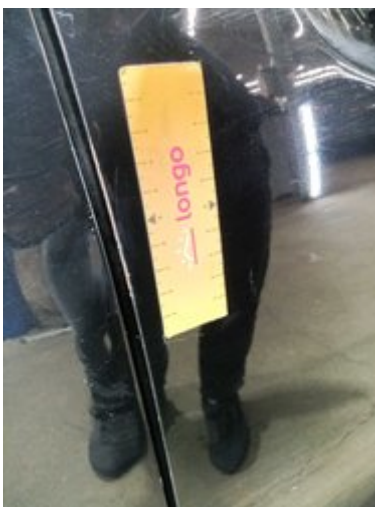
✓ **4. Sāns:** Kreisā un Labā Puse - Vizuālie Bojājumi un Skrāpējumi

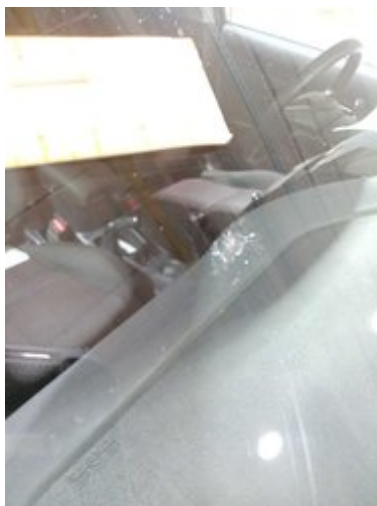
✓ **5. Priekšpuse:** Priekšējā stikla integritāte - Bez TA izslēdzošiem bojājumiem

- ✓ 1. Priekšējā Stikla Remonts

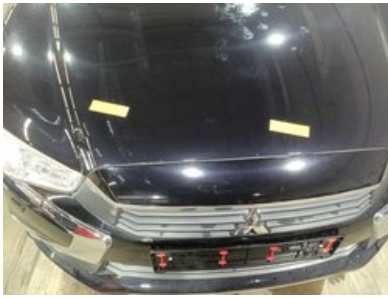
## ✓ 6. Priekšpuse: Pārsegs - Vizuālie Bojājumi
