# Diagnosticas ziņojums par

## 2022 OPEL MOKKA Turbo Business Elegance

### Diagnosticas informācija

### Diagnosticā konstatēto defektu kopsavilkums

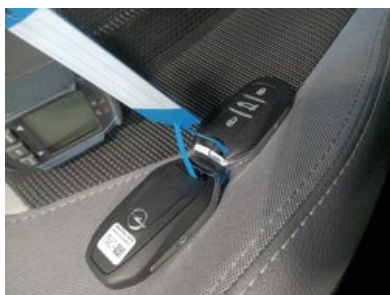
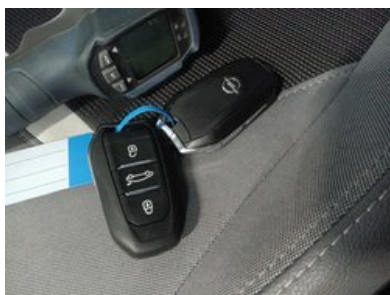
✔ **1. Iekšpuse:** Aksesuāri - Darbība un Stāvoklis

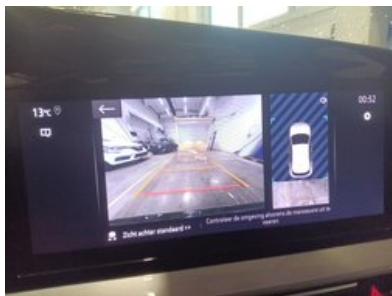
✓ **2. Iekšpuse:** Aksesuāri - Darbība un Stāvoklis

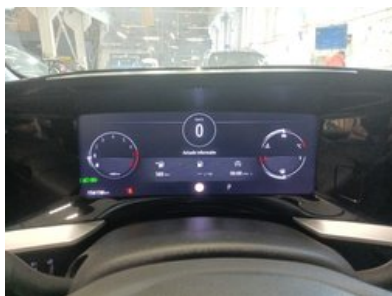
✓ **3. Iekšpuse:** Aksesuāri - Darbība un Stāvoklis

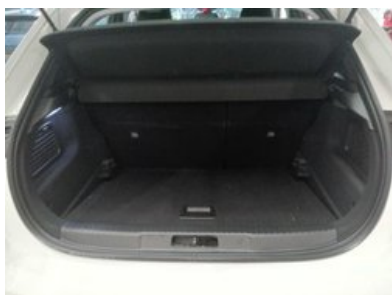
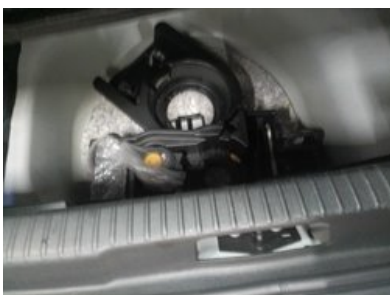
✓ **4. Iekšpuse:** Aksesuāri - Darbība un Stāvoklis

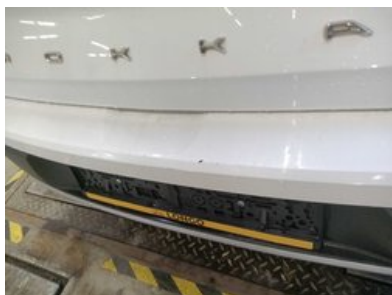
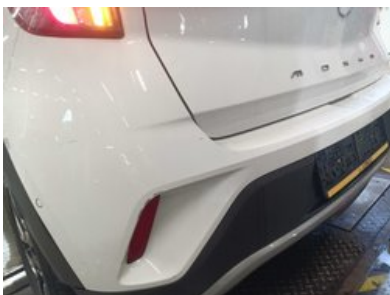
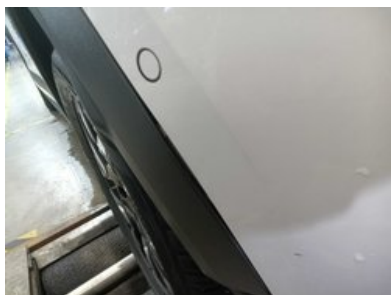
✓ **1. Aizmugure:** Aizmugurējais bamperis - Stāvoklis un izlīdzinājums

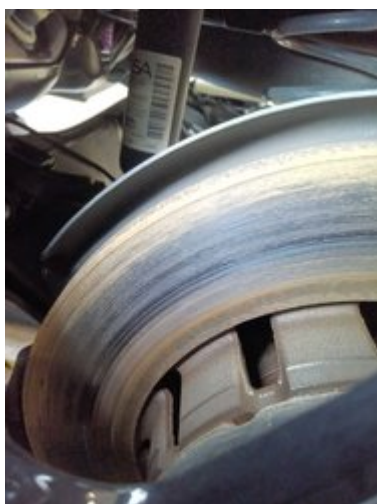
## ✓ 6. BREMZES: Aizmugures Bremžu Disks (Abi)
