Diagnostikas ziņojums par 2023 SKODA KAROQ Ambition

Automašīnas dati

Diagnostikas informācija

Diagnostikā konstatēto defektu kopsavilkums

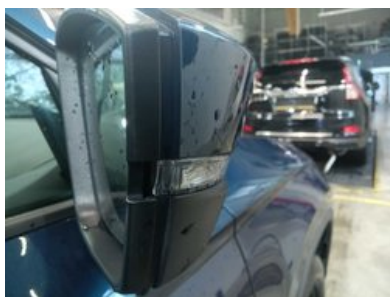
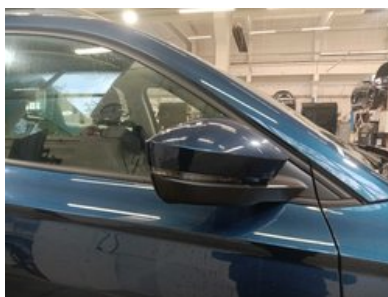
- ✔ **1. Apgaismojums:** Automašīnas Sānu Lukturu - Pamata Darbība, Bojājumi un Krāsa

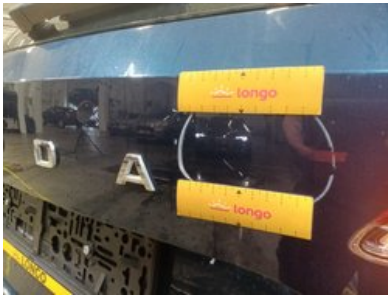
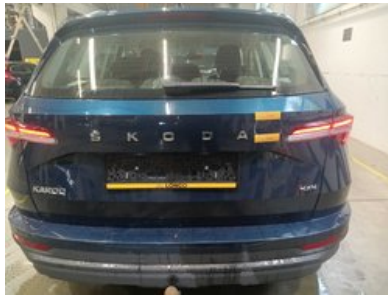
✓ **2. Aizmugure:** Bagāžnieks - Redzami bojājumi

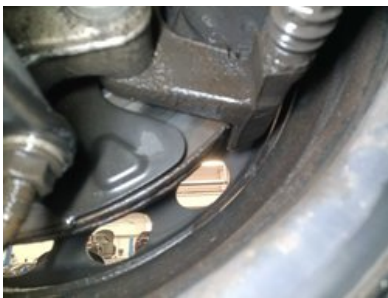
✓ **1. BREMZES:** Priekšējie Bremžu Diski Abi (Uzlikas Noņemtas)

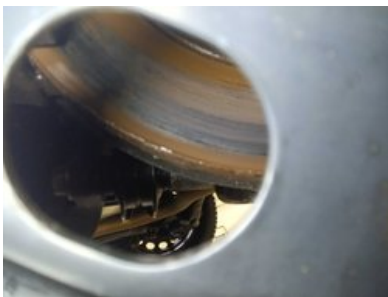
✓ **2. BREMZES:** Aizmugures Bremžu Diski (Abi) ar Klučiem
