# Diagnosticas ziņojums par

## 2015 PEUGEOT 308 Executive

Longo veiktās visaptverošās diagnostikas laikā, 16 defekti bija konstatēti transportlīdzeklī.

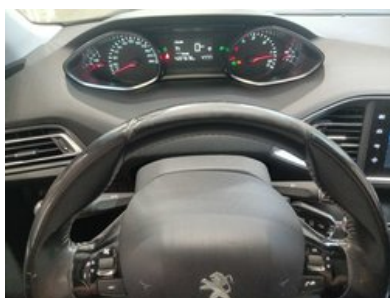
- ✓ **1. Priekšpuse:** Stūres rats - Stāvoklis

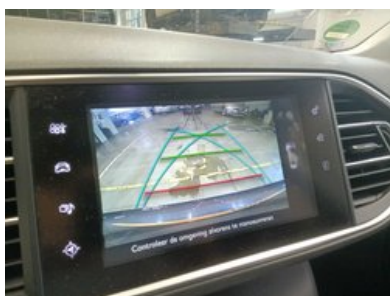
- ✓ **2. Darbība:** Atpakaļskata Kamera / Tuvuma Sensori - Darbība

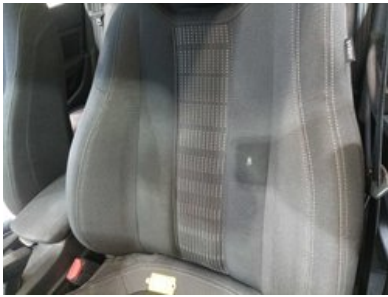
✓ **3. Sēdekļi:** Visi Sēdekļi - Stāvoklis

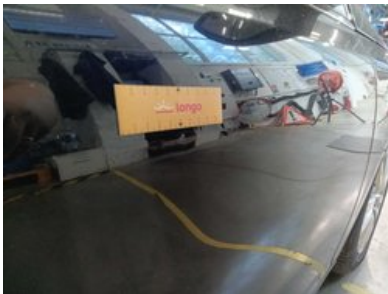
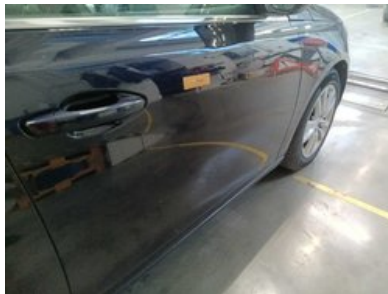
✓ **1. Sāns:** Kreisā un Labā Puse - Vizuālie Bojājumi un Skrāpējumi

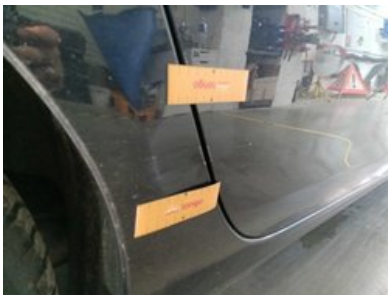
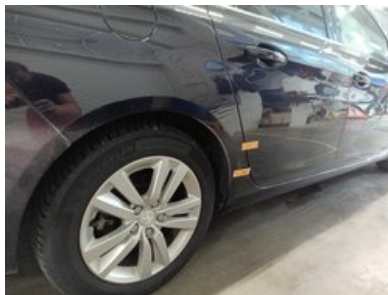
✓ **2. Sāns:** Kreisā un Labā Puse - Vizuālie Bojājumi un Skrāpējumi

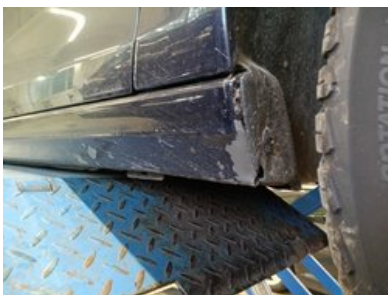
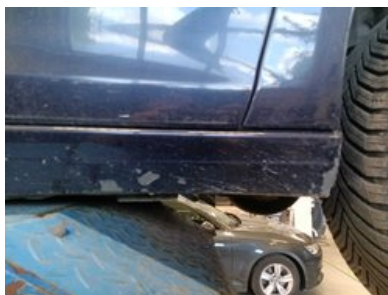
✓ **3. Sāns:** Kreisā un Labā Puse - Vizuālie Bojājumi un Skrāpējumi

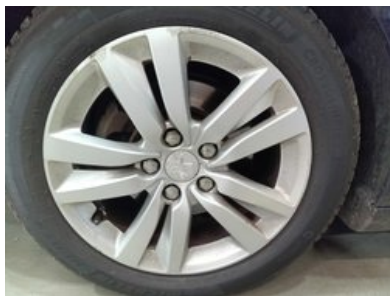
✓ **4. Sāns:** Riteņi - Stāvoklis

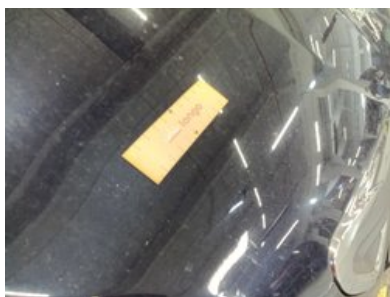
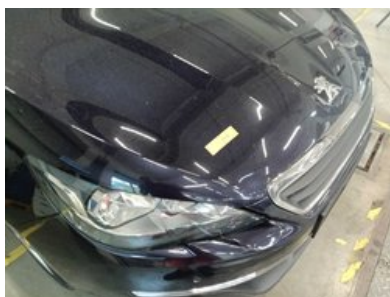
✓ **5. Priekšpuse:** Pārsegs - Vizuālie Bojājumi

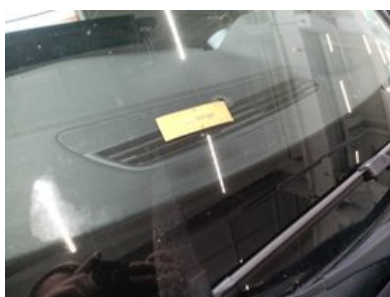
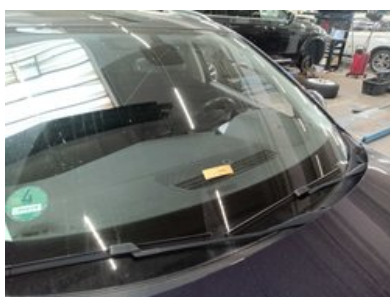
✓ **6. Priekšpuse:** Priekšējā stikla integritāte - Bez TA izslēdzošiem bojājumiem

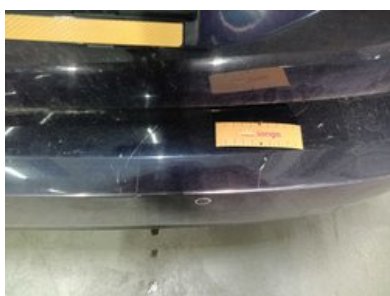
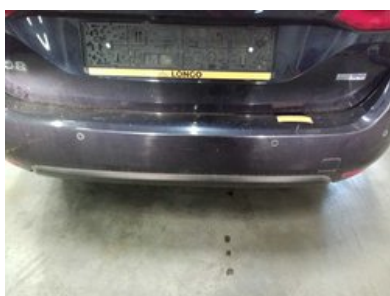
✓ **7. Aizmugure:** Aizmugurējais bamperis - Stāvoklis un izlīdzinājums

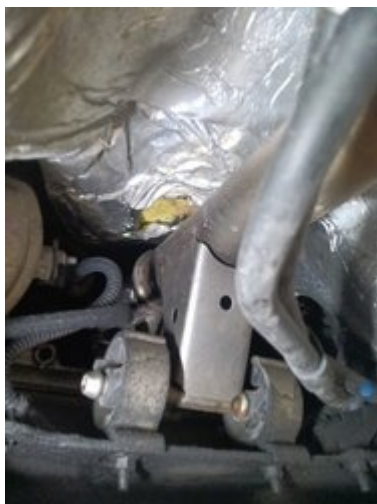
✓ **3. IZPLŪDES SISTĒMA:** Plēve

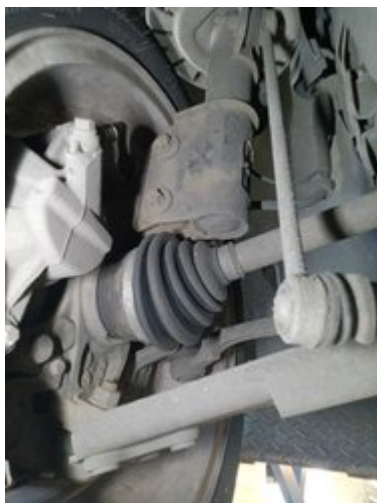
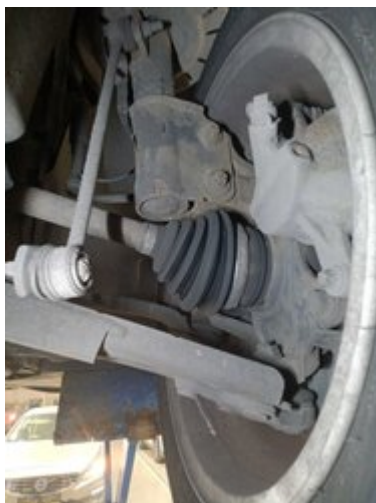
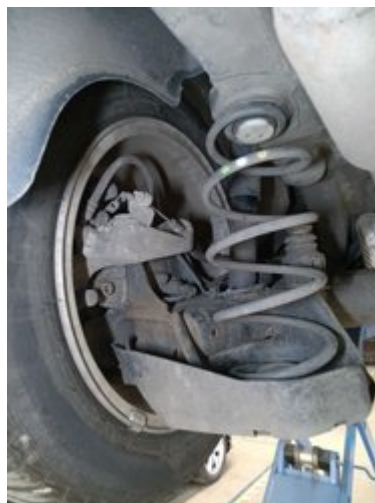
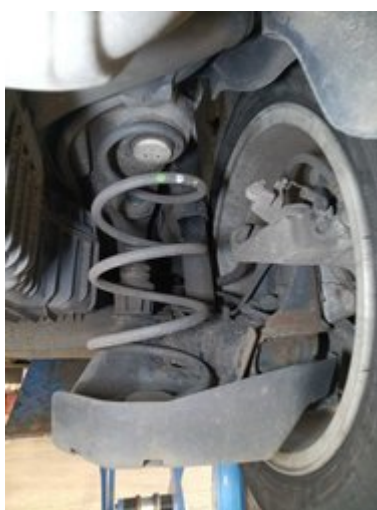
✓ **4. BALSTIEKĀRTA:** Balstiekārtas stāvoklis

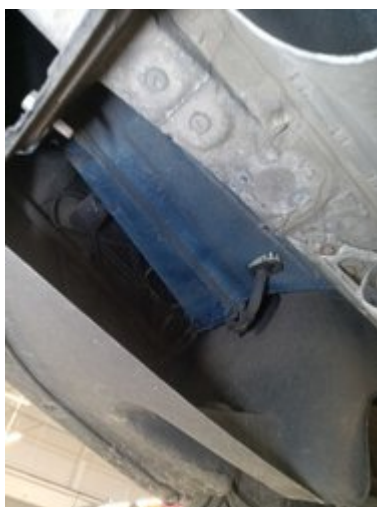
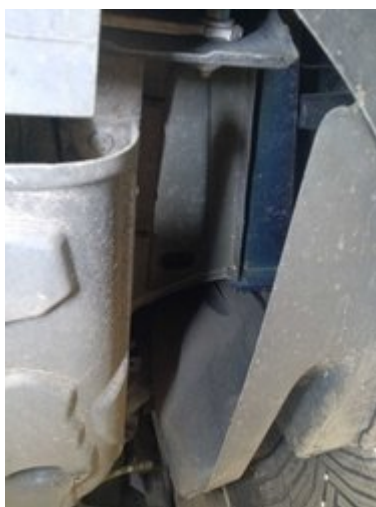
✓ **5. VIRSBŪVE - AIZMUGURĒJĀ SEKCIJA:** Aizmugures Panelis

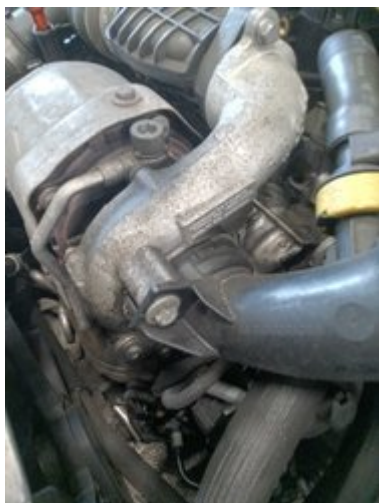
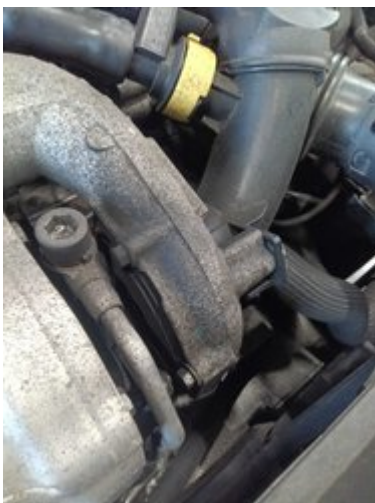
✓ **6. DZINĒJS:** Noplūde
