# Diagnosticas ziņojums par

## 2018 SKODA OCTAVIA Active

### Diagnosticas informācija

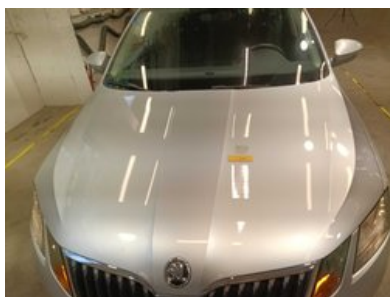
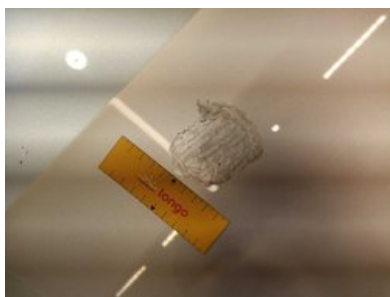
### ✓ 1. Priekšpuse: Pārsegs - Vizuālie Bojājumi

- ✓ 1. Krāsot Motora Pārsegu

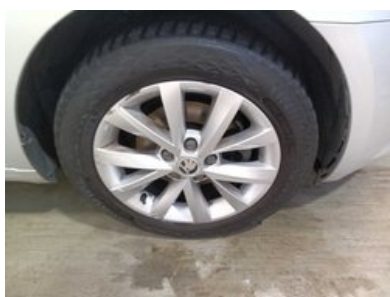
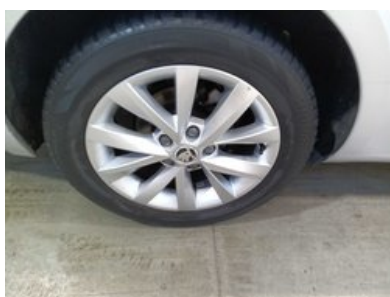
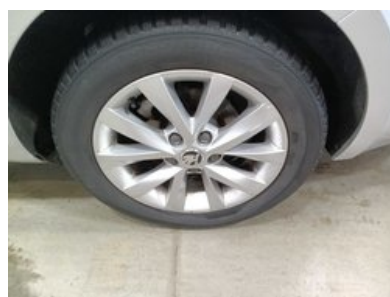
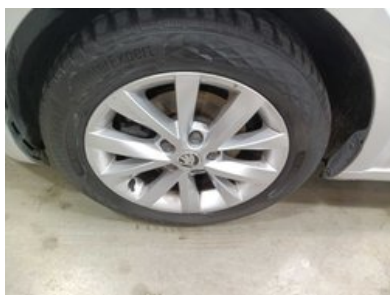
### ✓ 2. Sāns: Riteņi - Stāvoklis

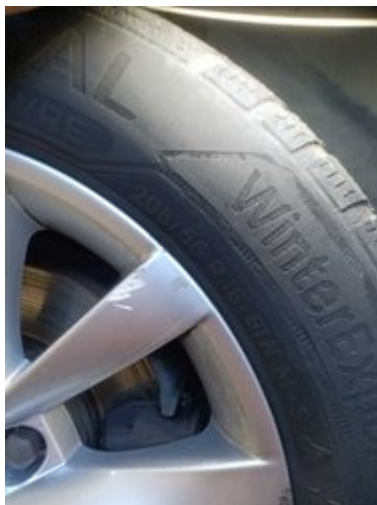
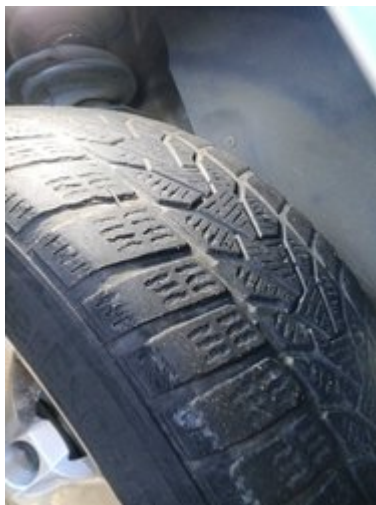
### ✓ 1. CITS: Nomainīt Riepas

- ✓ 1. Nomainīt Riepas
- ✓ 2. Dzinēja Eļļas un Filtra Maiņa
- ✓ 3. Kloķvārpstas Piedziņas Siksna

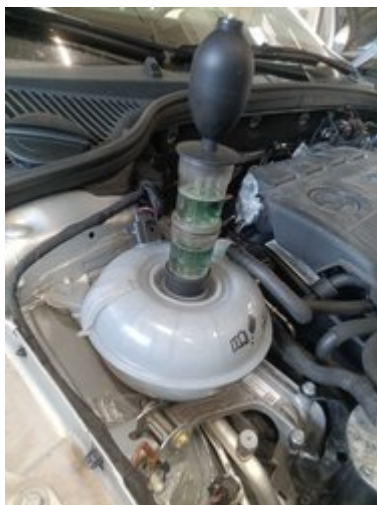
### ✓ 4. DZINĒJS: Cilindru Galvas Blīve
