# Diagnosticas ziņojums par

## 2019 SEAT LEON Xcellence Business Intens

### Diagnosticas informācija

### Diagnosticā konstatēto defektu kopsavilkums

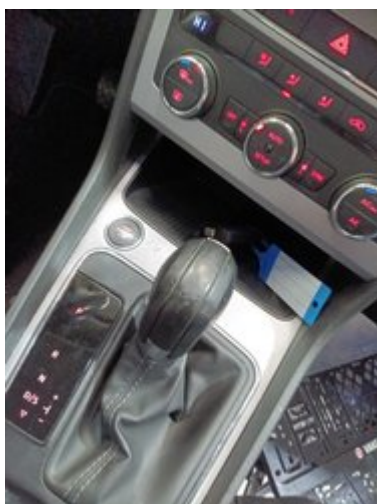
- ✓ **1. Iekšpuse:** Pārnesumu Kārtas Pārsegs un Pārnesumu Kārtas Poga - Stāvoklis

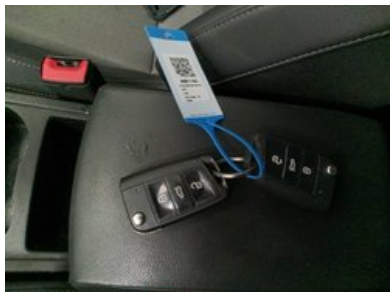
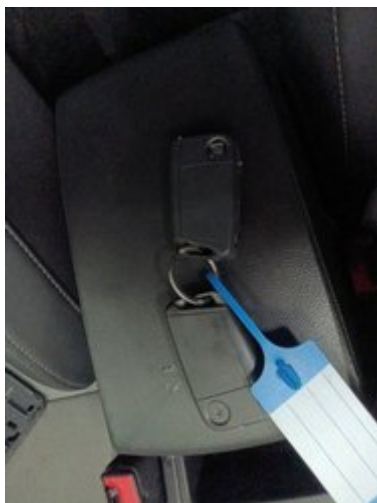
✓ **2. Iekšpuse:** Aksesuāri - Darbība un Stāvoklis

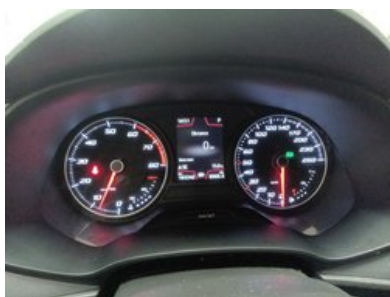
✓ **3. Iekšpuse:** Aksesuāri - Darbība un Stāvoklis

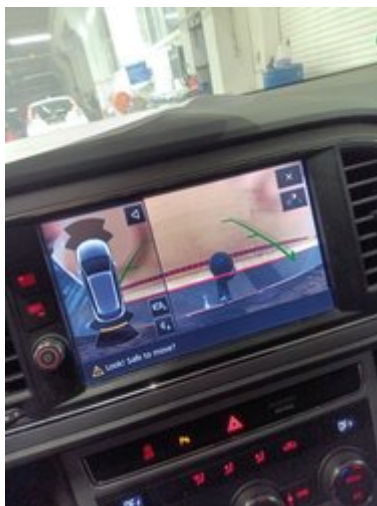
✓ **4. Iekšpuse:** Aksesuāri - Darbība un Stāvoklis

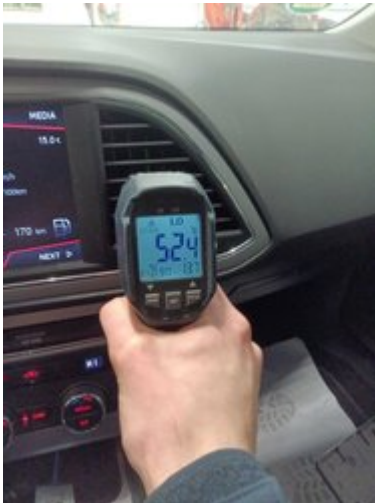
✓ **5. Iekšpuse:** Aksesuāri - Darbība un Stāvoklis

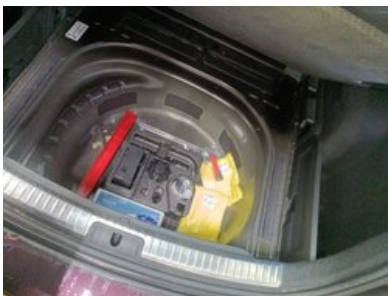
✓ **6. Iekšpuse:** Aksesuāri - Darbība un Stāvoklis

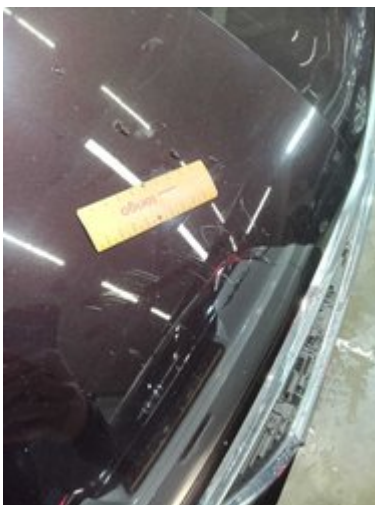
✓ **1. Priekšpuse:** Pārsegs - Vizuālie Bojājumi

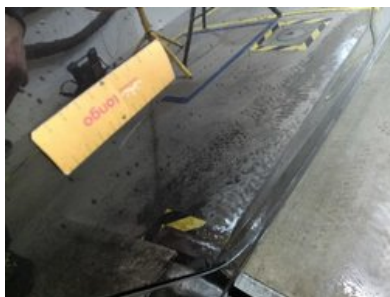
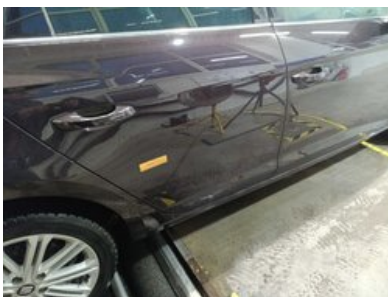
✓ **2. Sāns:** Kreisā un Labā Puse - Vizuālie Bojājumi un Skrāpējumi

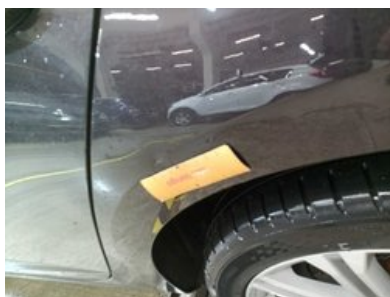
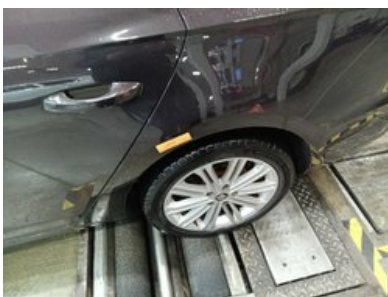
✓ **3. Sāns:** Kreisā un Labā Puse - Vizuālie Bojājumi un Skrāpējumi

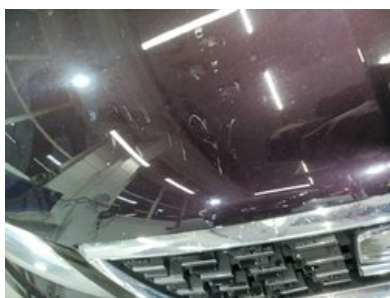
✓ **4. Cits:** Papildu Pulēšanas Darbi

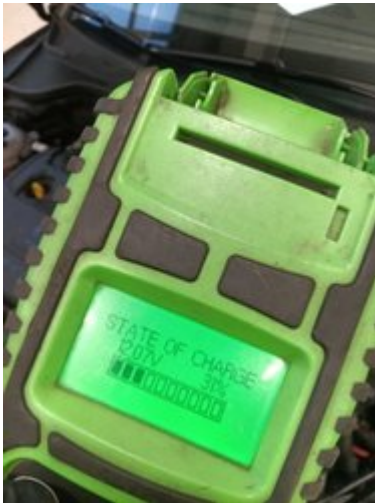
✓ **2. CITS:** Uzlādēt Akumulatoru

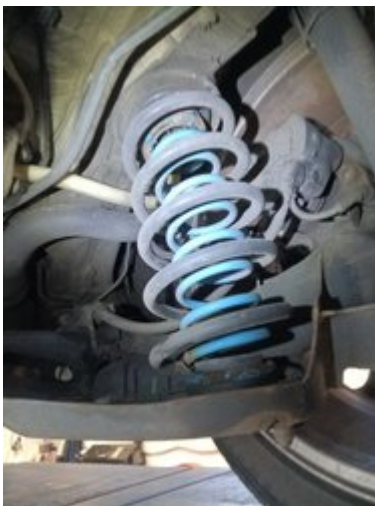
✓ **3. BALSTIEKĀRTA:** Spirālveida Atsperes (Abas)

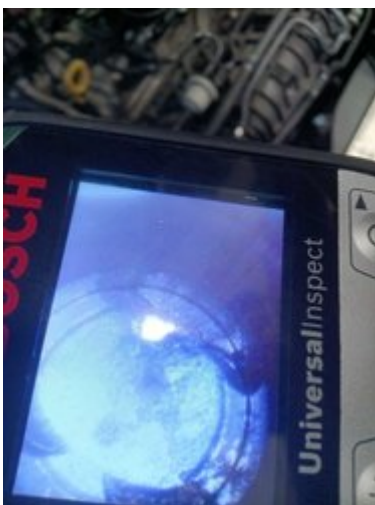
✓ **4. DZINĒJS:** Pilnīgas Apmaiņas Dzinējs

- ✓ 1. Uzlādēt Akumulatoru
- ✓ 2. Aizdedzes Sveces
- ✓ 3. Pilnīga Dzinēja Maiņa
- ✓ 4. Dzinēja Eļļas un Filtra Maiņa
