# Diagnosticas ziņojums par

## 2019 VOLKSWAGEN TIGUAN Highline Busin

### Diagnosticas informācija

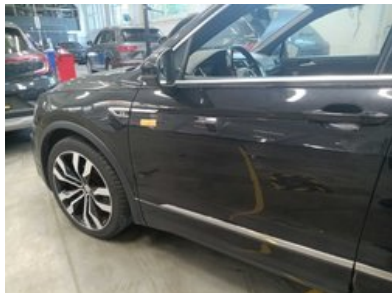
- ✓ **1. Sāns:** Kreisā un Labā Puse - Vizuālie Bojājumi un Skrāpējumi

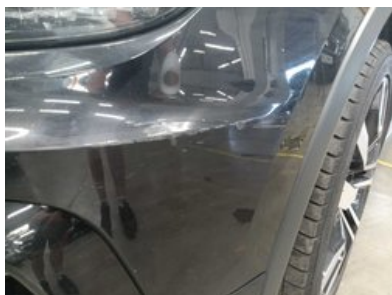
- ✓ **2. Priekšpuse:** Priekšējais Bamberu - Stāvoklis un Izlīdzinājums

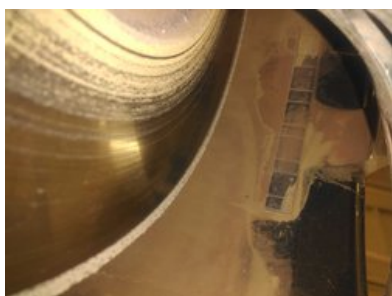
- ✓ **1. CITS:** Uzlādēt Akumulatoru
- ✓ **2. CITS:** Dzinēja Eļļas un Filtra Maiņa
- ✓ **3. DZINĒJS:** Aizsargs
- ✓ **4. BREMZES:** Priekšējie Bremžu Diski Abi

- ✓ 1. Balstiekārtas Apakšējā Svira (Abas)
- ✓ 2. Priekšējie Bremžu Diski (Abi)
- ✓ 3. Aizsargs
- ✓ 4. Dzinēja Eļļas un Filtra Maiņa
- ✓ 5. Uzlādēt Akumulatoru

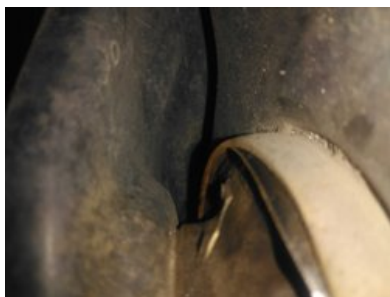
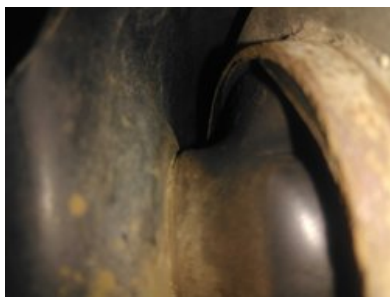
## ✓ 5. BALSTIEKĀRTA: Balstiekārtas Apakšējā Svira Abas
