Diagnostikas ziņojums par 2018 PEUGEOT 5008 GT

Krāsa: Melna	CO ₂ NEDC emisija: 124 g/km
Degvielas tips: Dīzelis	
Virsbūves tips: Apvidus auto	Pilna transportlīdzekļa masa (GVW): 2280 kg
Durvju skaits: 5	Dzinēja tilpums: 2.00 l
Vietu skaits: 5	Cilindri: 4
Nobraukums: 278 683 km	Jauda: 133 kw
VIN kods: VF3MJAHWWHL087114	Degvielas patēriņš: 4.80 l/100km
Pārnesumkārbā: Automātiskā	Riepu izmērs: 235/45 - 20"
Piedziņas tips: Priekšpiedziņa	Longo iekšējais ID: N227226

Diagnostikā konstatēto defektu kopsavilkums

Longo veiktās visaptverošās diagnostikas laikā, 10 defekti bija konstatēti transportlīdzeklī.

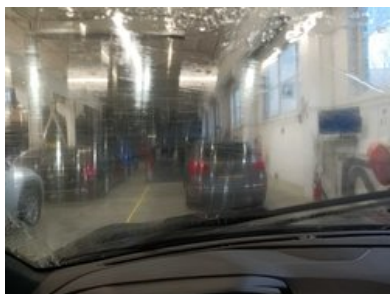
- ✔ **1. Priekšpuse:** Logu Slotiņu Gumija un Rokturis (Priekšā un Aizmugurē) - Stāvoklis

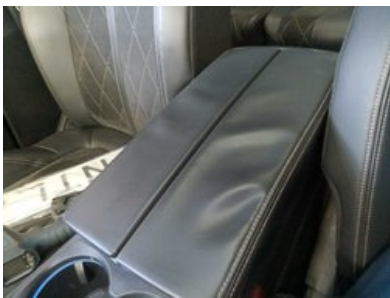
✓ **2. Iekšpuse:** Roku Balsts - Darbība un Stāvoklis

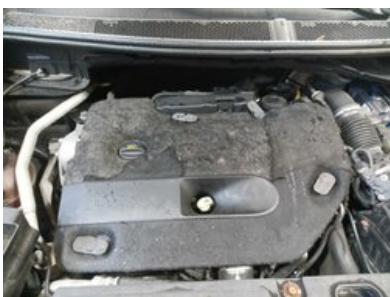
✓ **1. Priekšpuse:** Dzinēja Pārsega Integritāte

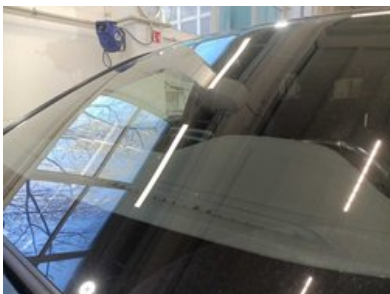
✓ **2. Priekšpuse:** Priekšējā stikla integritāte - Bez TA izslēdzošiem bojājumiem

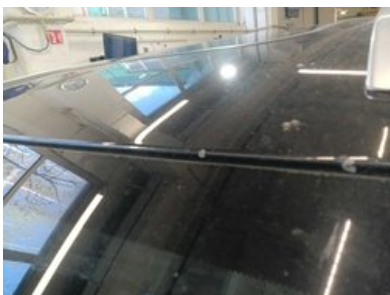
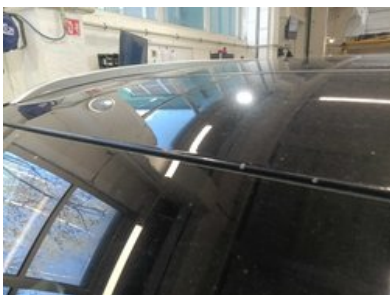
✓ **3. Cits:** Jumts - Redzami bojājumi (piemēram, krusa bojājumi)

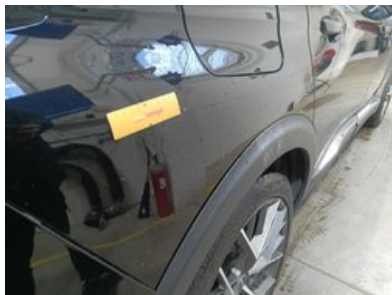
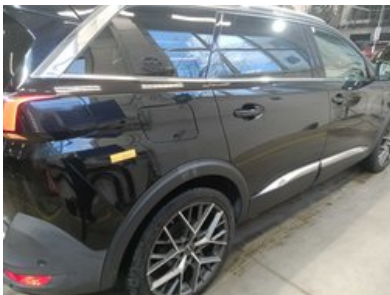
✔ **4. Sāns:** Kreisā un Labā Puse - Vizuālie Bojājumi un Skrāpējumi

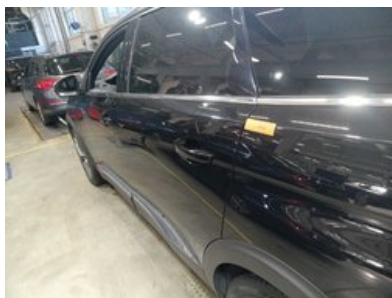
✔ **5. Sāns:** Kreisā un Labā Puse - Vizuālie Bojājumi un Skrāpējumi

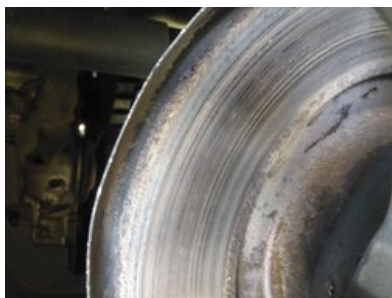
✔ **3. CITS:** Aizmugurējie Bremžu Diski

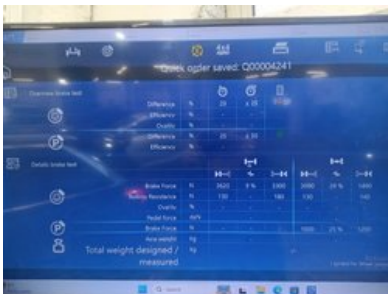
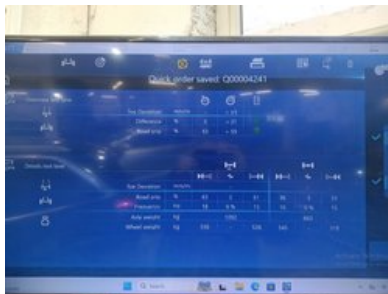
✓ 3. Bremžu Testa Linijas Rezultāti

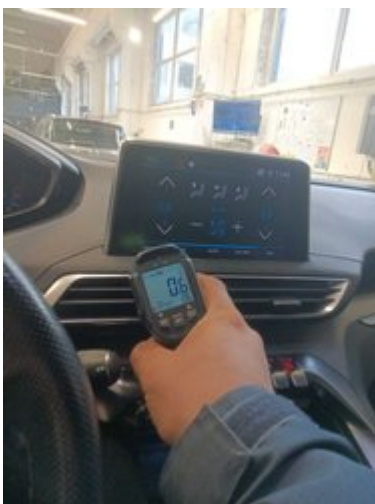
✓ 4. Gaisa Kondicionēšanas Mērījums
