# Diagnosticas ziņojums par

## 2023 CITROEN DS7 Executive

# Diagnosticas ziņojums par 2023 CITROEN DS7 Executive

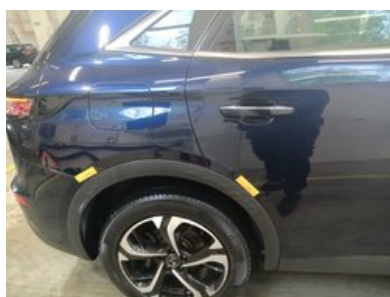
✓ **5. Sāns:** Kreisā un Labā Puse - Vizuālie Bojājumi un Skrāpējumi

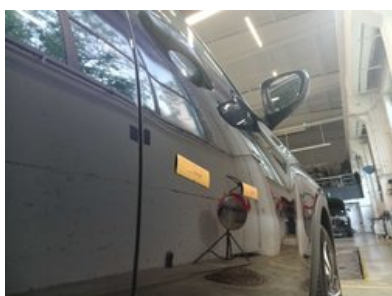
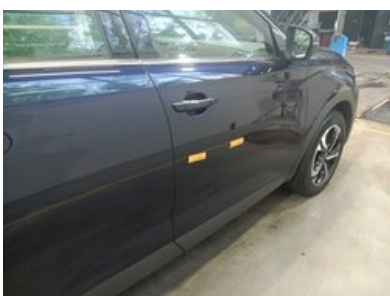
✓ **6. Sāns:** Kreisā un Labā Puse - Vizuālie Bojājumi un Skrāpējumi
