# Diagnostikas ziņojums par 2019 PEUGEOT 2008 Allure

Krāsa: Pelēka	CO <sub>2</sub> NEDC emisija: 93 g/km
Degvielas tips: Dīzēlis	CO <sub>2</sub> WLTP emisija: 129 g/km
Virsbūves tips: Apvidus auto	Pilna transportlīdzekļa masa (GVW): 1700 kg
Durvju skaits: 5	Dzinēja tilpums: 1.50 l
Vietu skaits: 5	Cilindri: 4
Nobraukums: 131 485 km	Jauda: 75 kw
VIN kods: VF3CUYHYPKY152834	Degvielas patēriņš: 3.50 l/100km
Pārnesumkārbā: Manuālā	Riepu izmērs: 195/60 - 16"
Piedziņas tips: Priekšpiedziņa	Longo iekšējais ID: L366991

Longo veiktās visaptverošās diagnostikas laikā, 16 defekti bija konstatēti transportlīdzeklī.

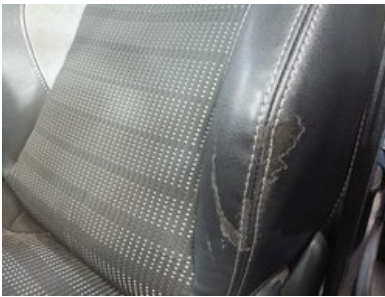
- ✓ **2. Sēdekļi:** Visi Sēdekļi - Stāvoklis

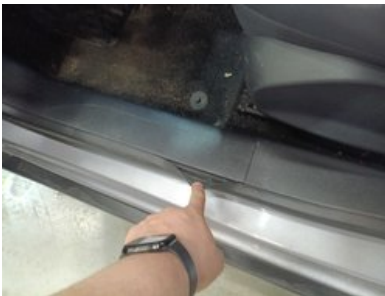
- ✓ **3. Durvis:** Durvju Gumijas Blīvējumi

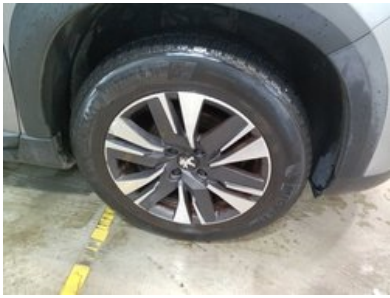
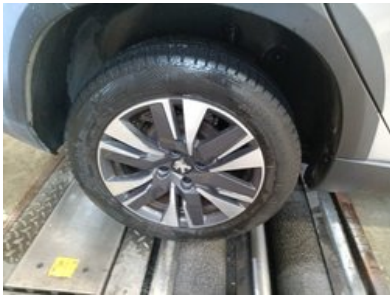
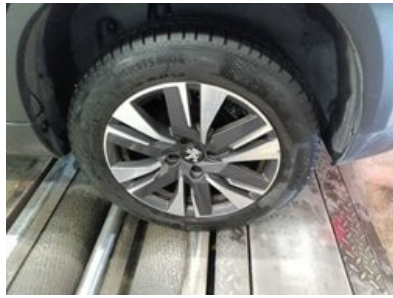
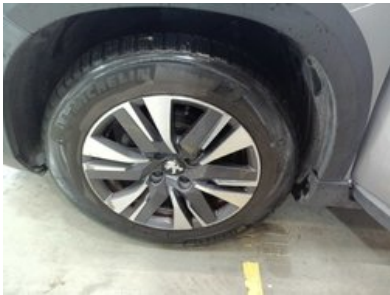
✓ **3. Sāns:** Riteņi - Stāvoklis

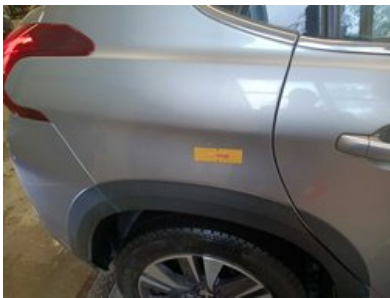
✓ **4. Sāns:** Kreisā un Labā Puse - Vizuālie Bojājumi un Skrāpējumi

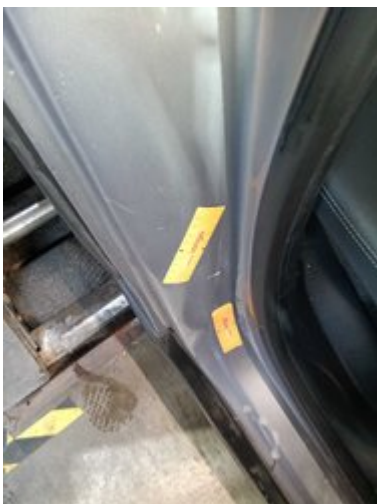
✓ **5. Sāns:** Kreisā un Labā Puse - Vizuālie Bojājumi un Skrāpējumi

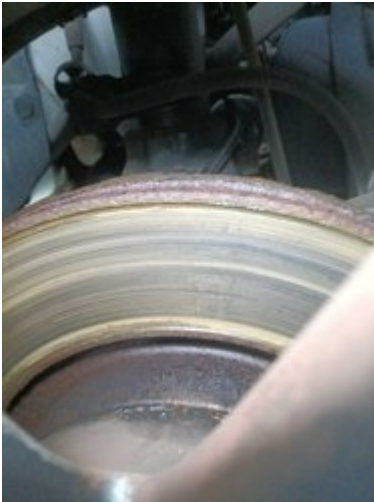
### ✓ 1. BREMZES: Priekšējie Bremžu Diski Abi

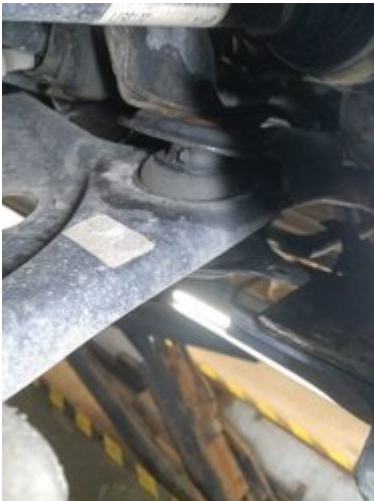
### ✓ 3. BALSTIEKĀRTA: Balstiekārtas Apakšējā Svira Abas
