# Diagnosticas ziņojums par

## 2020 VOLKSWAGEN ID.3 First Max 58 kWh

### Diagnosticas informācija

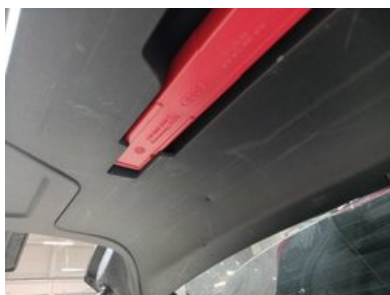
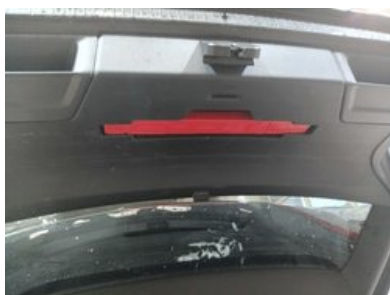
✓ **1. Iekšpuse:** Apdares detaļas - Stāvoklis

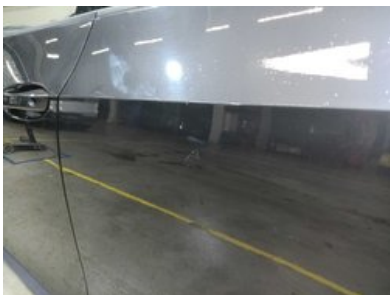
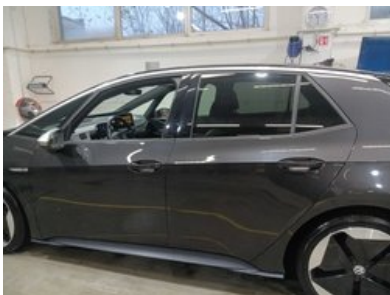
### ✓ 1. Cits: Papildu Pulēšanas Darbi

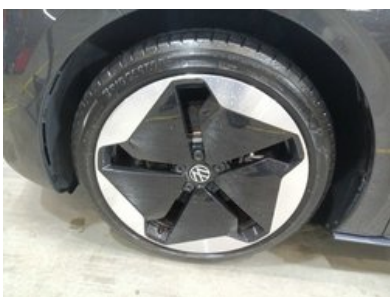
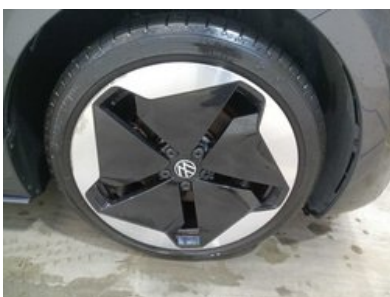
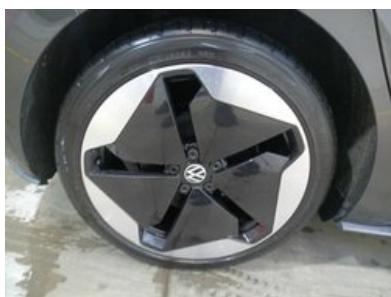
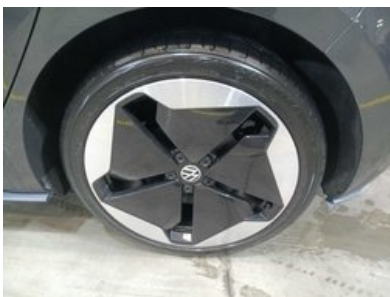
### ✓ 2. Sāns: Riteņi - Stāvoklis
