# Diagnostikas ziņojums par

## 2019 SKODA OCTAVIA Sport Business

# Diagnostikas ziņojums par 2019 SKODA OCTAVIA Sport Business

# Sagatavošanas un remonta ziņojums par 2019 SKODA OCTAVIA Sport Business

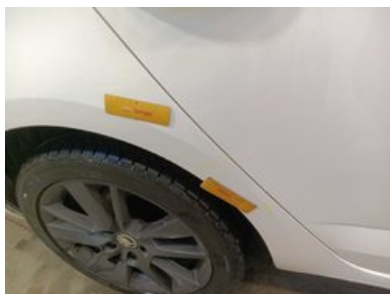
- ✔ **1. Sāns:** Kreisā un Labā Puse - Vizuālie Bojājumi un Skrāpējumi

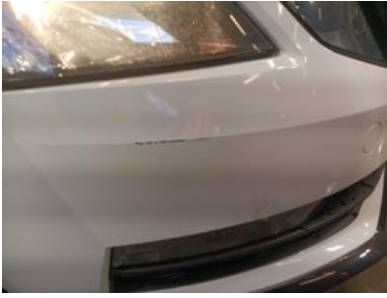
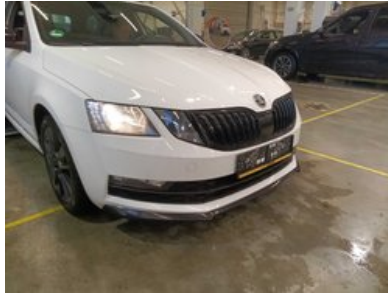
✓ **2. Priekšpuse:** Priekšējais Bamperu - Stāvoklis un Izlīdzinājums

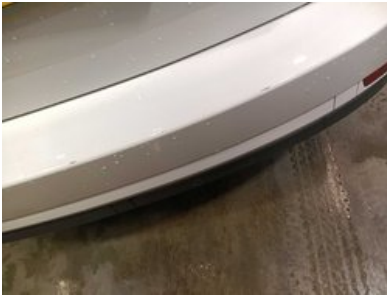
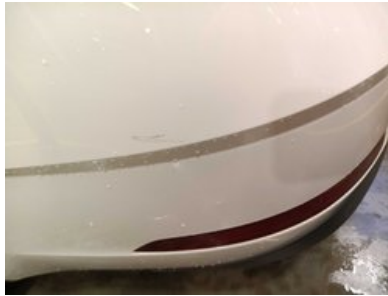
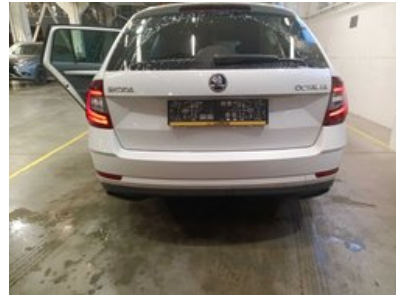
✓ **3. Aizmugure:** Aizmugurējais bamperis - Stāvoklis un izlīdzinājums

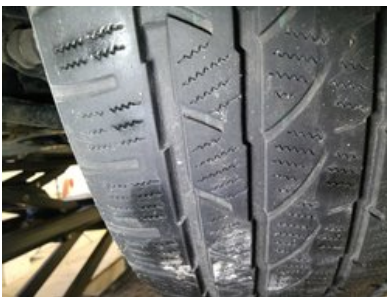
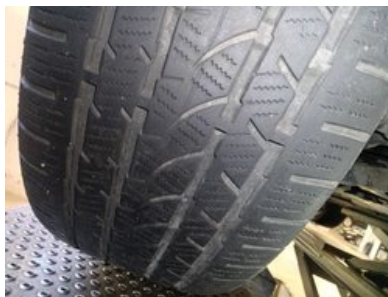
✓ **3. CITS:** Nomainīt Riepas

- ✓ 1. Priekšējie Bremžu Diski (Abi)
- ✓ 2. Nomainīt Riepas
- ✓ 3. Uzlādēt Akumulatoru
- ✓ 4. Dzinēja Eļļas un Filtra Maiņa

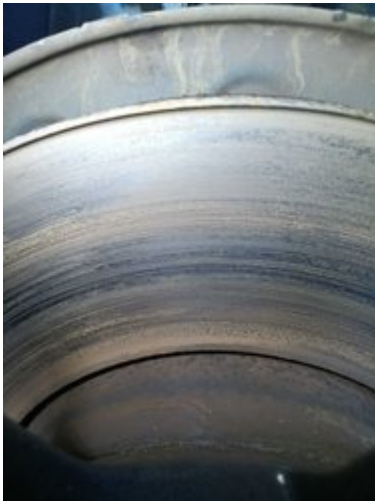
✓ **4. BREMZES:** Priekšējie Bremžu Diski Abi

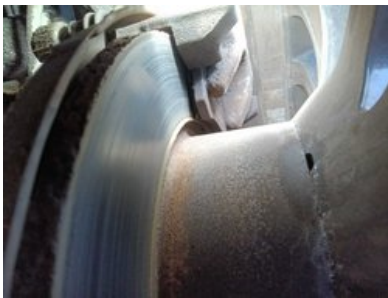
✓ **5. BREMZES:** Aizmugures Bremžu Diski (Abi)

✓ **6. BREMZES:** Aizmugurējie Bremžu Kluči (Visi)

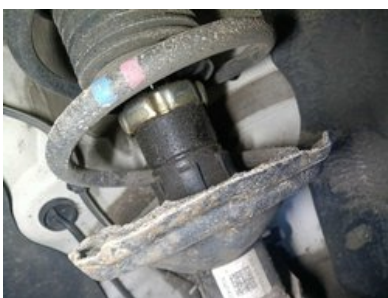
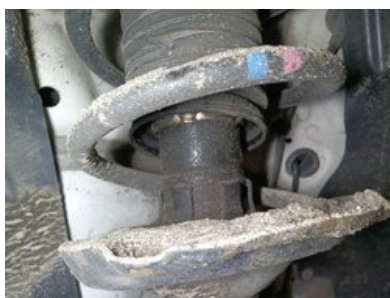
✓ **7. BALSTIEKĀRTA:** Amortizatori (Pāris)
