# Diagnosticas ziņojums par

## 2020 PEUGEOT 3008 GT Line

# Diagnosticas ziņojums par 2020 PEUGEOT 3008 GT Line

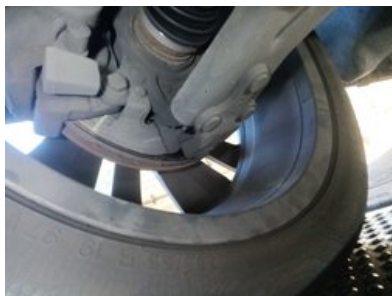
### ✓ 3. BALSTIEKĀRTA: Lodveida Šarnīrs Apakšējais

- ✓ 1. Lodveida Šarnīrs - Apakšējais
