# Diagnosticas ziņojums par

## 2020 CITROEN DS7 Crossback Opera

# Diagnosticas ziņojums par 2020 CITROEN DS7 Crossback Opera

# Sagatavošanas un remonta ziņojums par

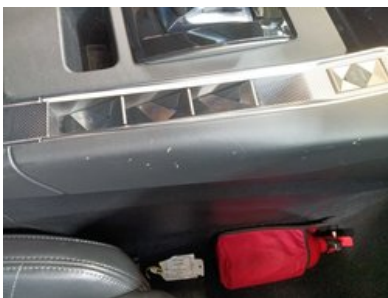
- ✓ **1. Priekšpuse:** Atdares detaļas - Stāvoklis

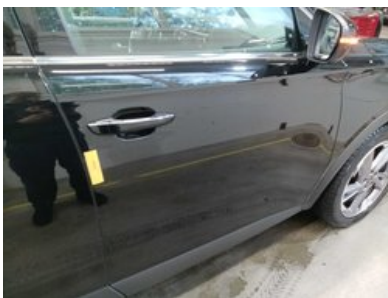
- ✓ **1. Sāns:** Kreisā un Labā Puse - Vizuālie Bojājumi un Skrāpējumi

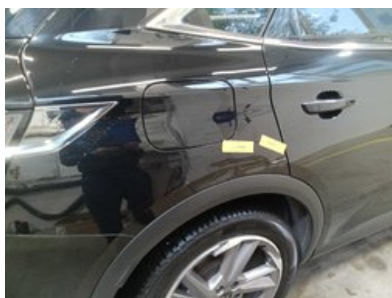
✓ **2. Sāns:** Kreisā un Labā Puse - Vizuālie Bojājumi un Skrāpējumi

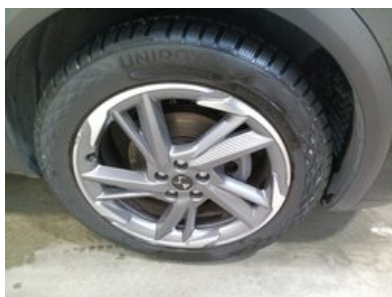
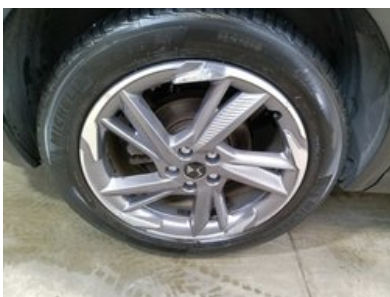
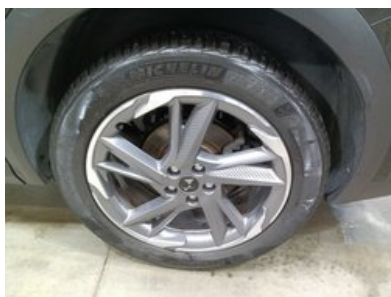
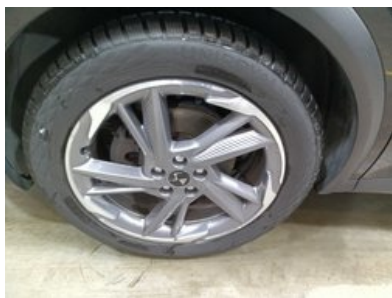
✓ **3. Sāns:** Riteņi - Stāvoklis

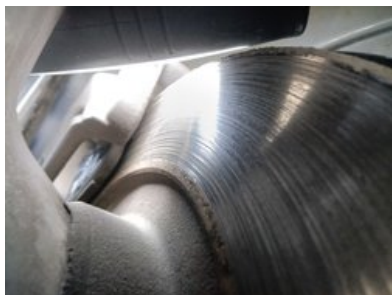
### ✓ 1. BREMZES: Aizmugures Bremžu Disks (Abi)

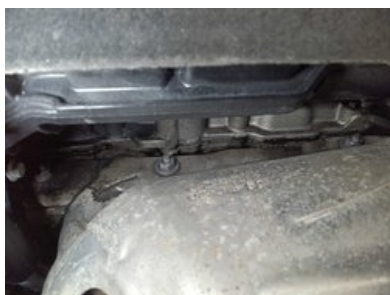
### ✓ 3. CITS: Dzinēja Kloķvārpstas Remonts "Sandwich"

- 1. AdBlue 7L
- 2. Motoreļļa 4L
- 3. Degvielas Inžektora Bļīve (F00VC17504)
- 4. Vakuuma Sūkņa Bļīve (795.110)
- 5. Cilindra Galvas Vāka Bļīve (15-11035-01)
- 6. Eļļas Filtrs (OE667/6)
- 7. Eļļas Izlaides Korķa Bļīve (EL834823)
- 8. Cilindra Galvas Bļīve (EL929060)
- 9. Kloķvārpstas Bļīvslēgs Citroën, DS, Fiat, Ford, Opel, Peugeot, Toyota (CO49470893)

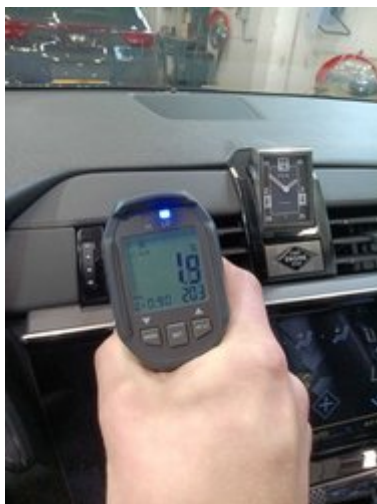
### ✓ 4. Gaisa Kondicionēšanas Mērījums
