# Diagnosticas ziņojums par

## 2022 SKODA SUPERB Ambition

# Diagnosticas ziņojums par 2022 SKODA SUPERB Ambition

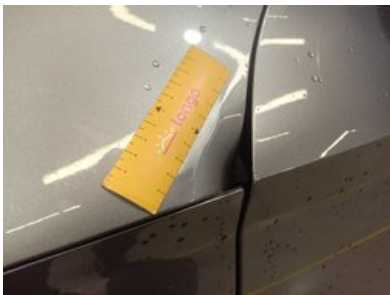
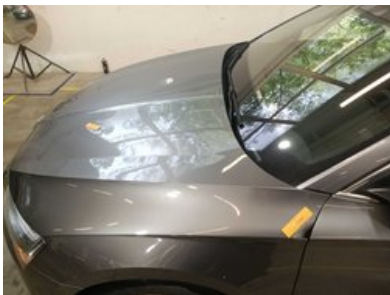
- ✓ **1. Priekšpuse:** Pārsegs - Vizuālie Bojājumi

- ✓ 1. Krāsot Matora Pārsegu

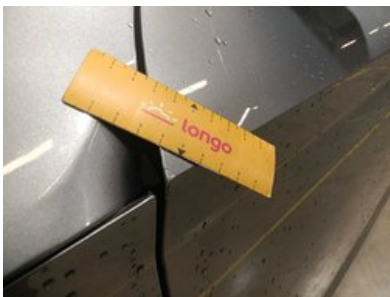
- ✓ **2. Sāns:** Kreisā un Labā Puse - Vizuālie Bojājumi un Skrāpējumi

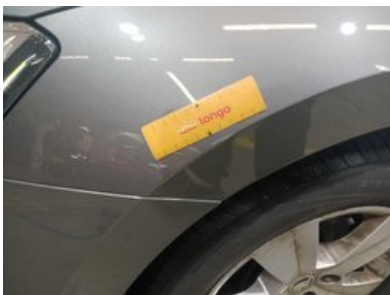
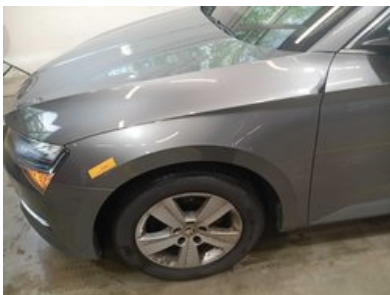
- ✓ **3. Sāns:** Kreisā un Labā Puse - Vizuālie Bojājumi un Skrāpējumi

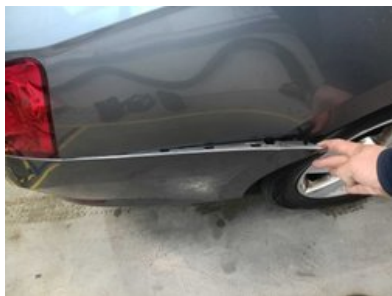
- ✓ **4. Aizmugure:** Aizmugurējais bamperis - Stāvoklis un izlīdzinājums

- ✓ 1. Aizmugurējā Bāmpne Stūra Remonts
- ✓ 2. Nomainīt Griesta Paneli
