# Diagnosticas ziņojums par

## 2017 DACIA DUSTER Explorer

# Diagnosticas ziņojums par 2017 DACIA DUSTER Explorer

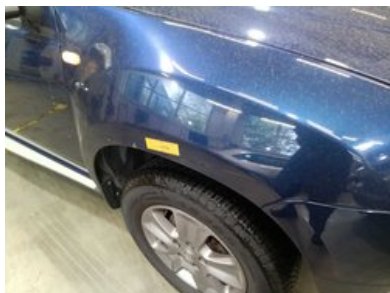
- ✓ **1. Sāns:** Kreisā un Labā Puse - Vizuālie Bojājumi un Skrāpējumi

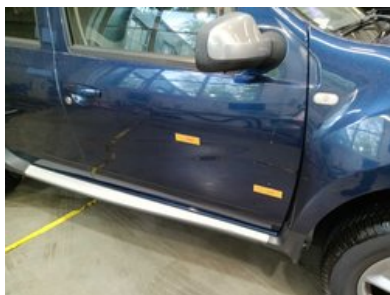
- 
- ✓ **2. Sāns:** Kreisā un Labā Puse - Vizuālie Bojājumi un Skrāpējumi

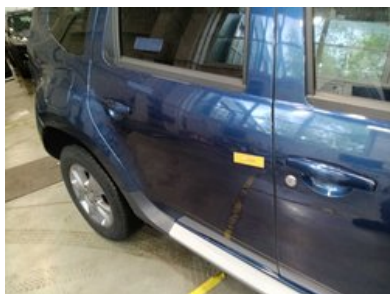
- 
- ✓ **3. Sāns:** Kreisā un Labā Puse - Vizuālie Bojājumi un Skrāpējumi

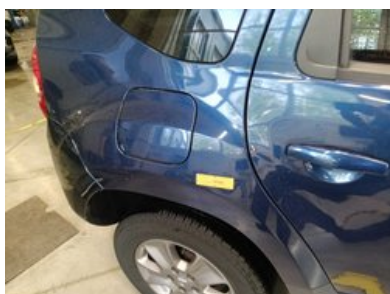
- 
- ✓ **4. Sāns:** Kreisā un Labā Puse - Vizuālie Bojājumi un Skrāpējumi
