# Diagnosticas ziņojums par

## 2021 VOLKSWAGEN TIGUAN ALLSPACE Comfortline

#### Diagnosticas informācija

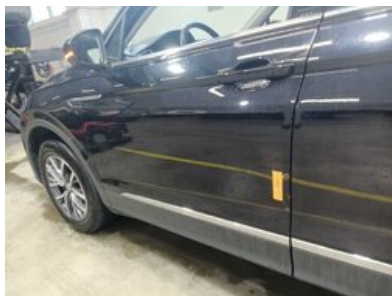
✓ **3. Sāns:** Kreisā un Labā Puse - Vizuālie Bojājumi un Skrāpējumi

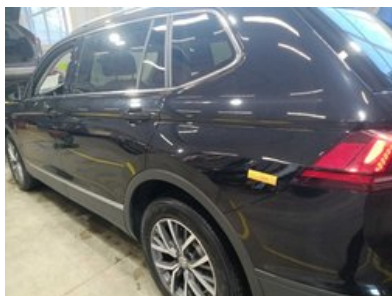
✓ **4. Sāns:** Kreisā un Labā Puse - Vizuālie Bojājumi un Skrāpējumi

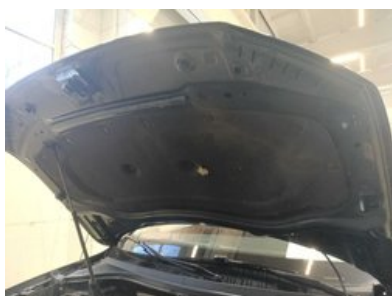
✓ **5. Priekšpuse:** Pārsega Skaņas Izolācija - Stāvoklis

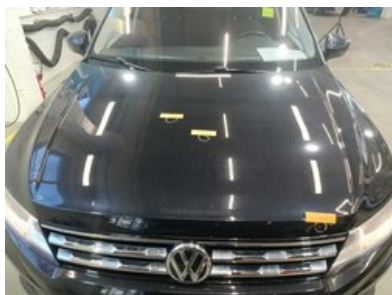
✓ **6. Priekšpuse:** Pārsegs - Vizuālie Bojājumi

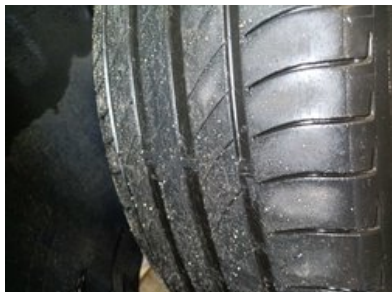
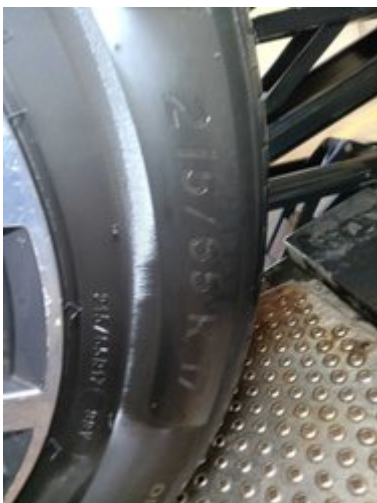
✓ **3. CITS:** Nomainīt Riepas

- ✓ 1. Nomainīt Riepas
- ✓ 2. Kloķvārpstas Piedziņas Siksna
- ✓ 3. Dzinēja Eļļas un Filtra Maiņa
- ✓ 4. Uzlādēt Akumulatoru

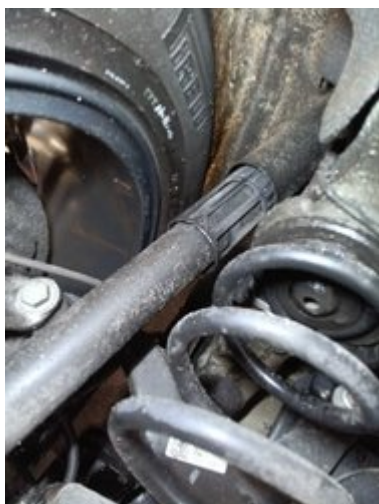
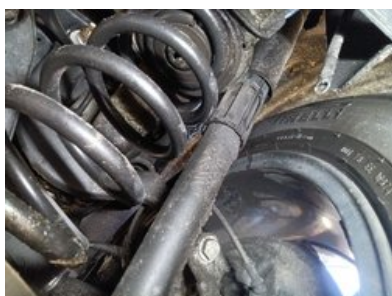
✓ **4. BALSTIEKĀRTA:** Amortizatori (Pāris)

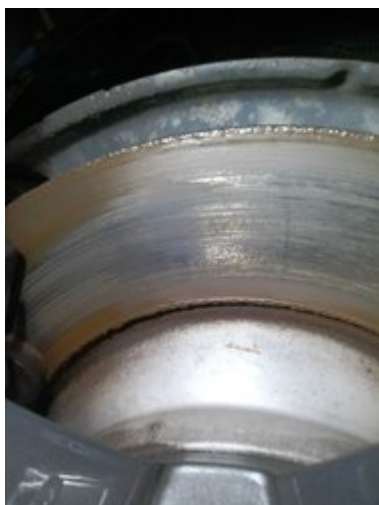
✓ **5. BREMZES:** Aizmugures Bremžu Disks (Abi)

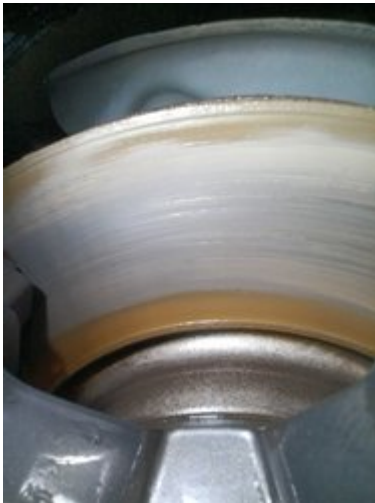
✔ **6. BREMZES:** Priekšējie Bremžu Diski Abi

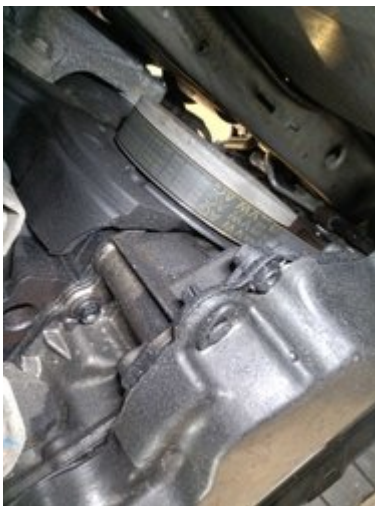
✓ **7. DZINĒJS:** Kloķvārpstas Piedziņas Sikсна
