Diagnostikas ziņojums par 2019 PEUGEOT 3008 Premium

Longo veiktās visaptverošās diagnostikas laikā, 10 defekti bija konstatēti transportlīdzeklī.

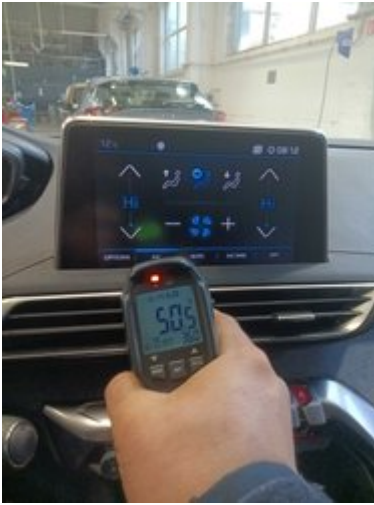
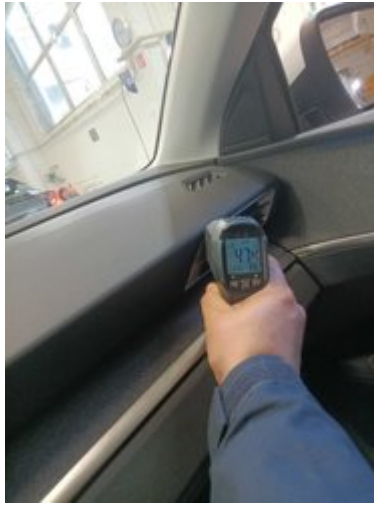
✔ 1. Darbība: Apsildes Sistēma - Darbība

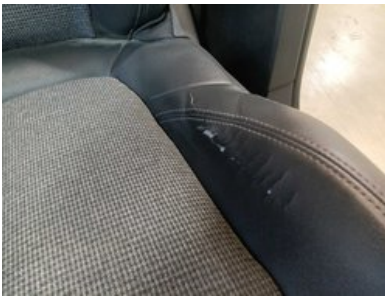
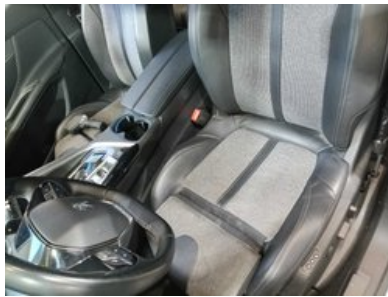
✔ 2. Sēdekļi: Visi Sēdekļi - Stāvoklis

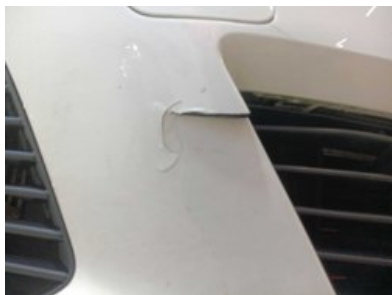
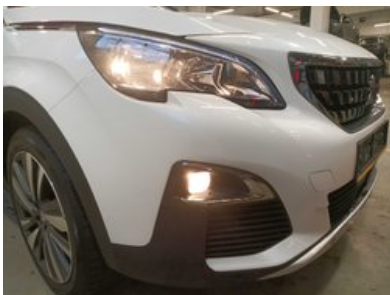
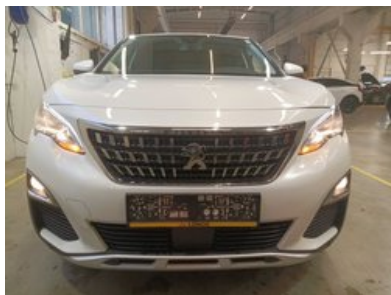
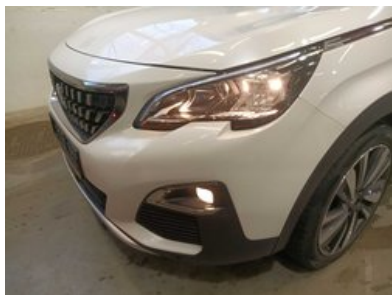
✓ 1. Priekšpuse: Priekšējais Bamperu - Stāvoklis un Izlīdzinājums

- ✓ 1. Krāsot Priekšējo Bamperi

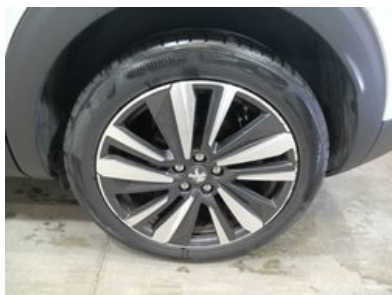
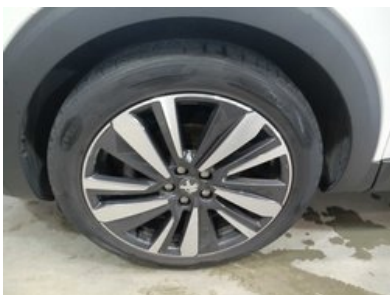
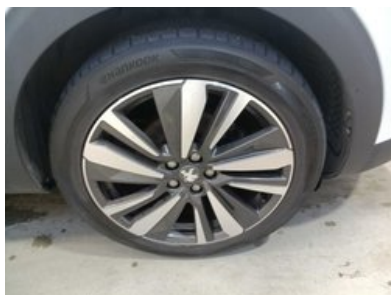
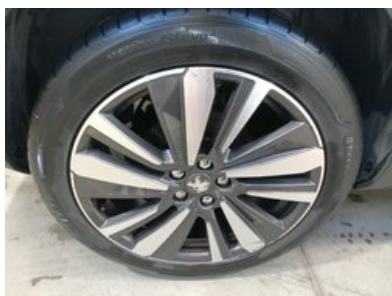
✓ 2. Sāns: Riteņi - Stāvoklis

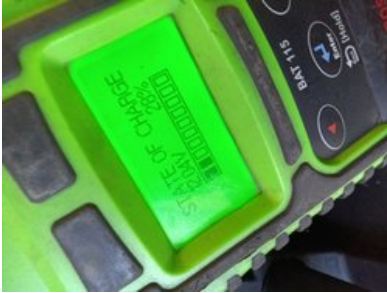
- ✓ **1. CITS:** Uzlādēt Akumulatoru

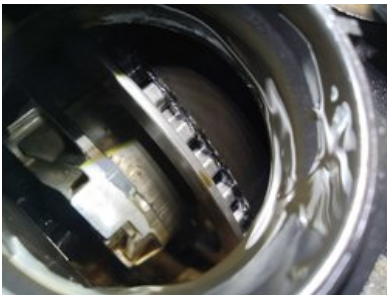
- ✓ **3. DZINĒJS:** Kloķvārpstas Piedziņas Siksna

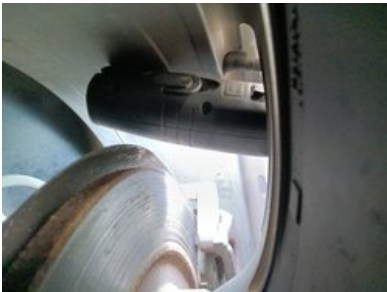
-
- ✓ **4. BREMZES:** Aizmugurējie Bremžu Kluči (Visi)

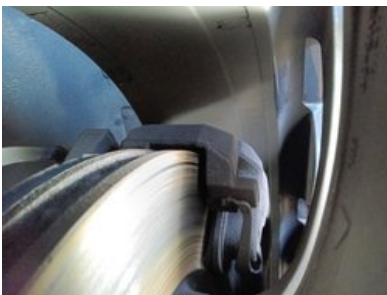
-
- ✓ **5. BREMZES:** Priekšējās Bremžu Uzlikas (Visas)

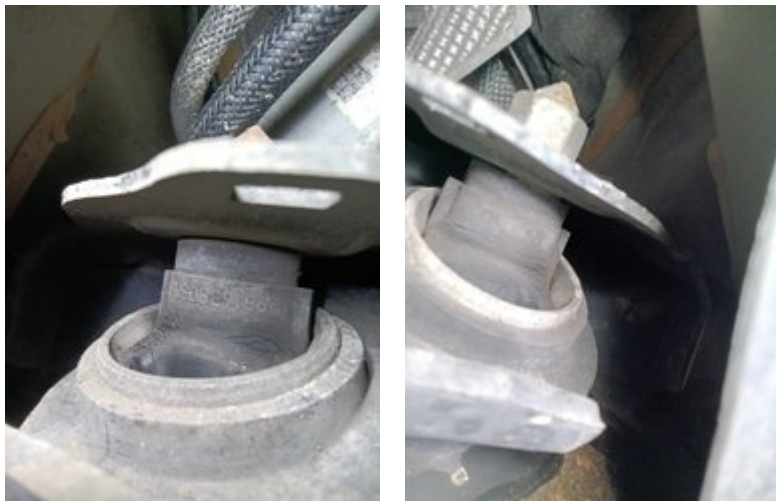
6. BALSTIEKĀRTA: Balstiekārtas Apakšējās Sviras Bukses
