Diagnostikas ziņojums par 2017 TOYOTA C-HR Dynamic

Diagnostikas informācija

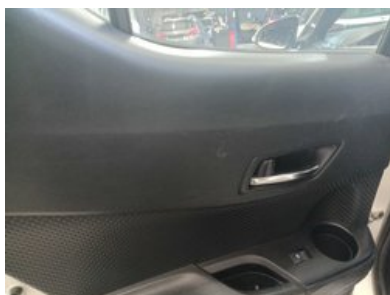
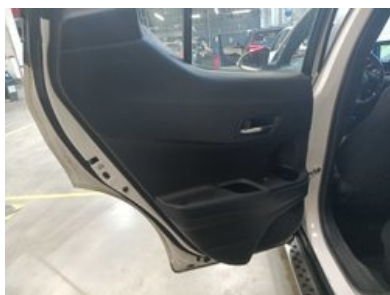
- ✔ **1. Durvis:** Apdares detaļas - Stāvoklis

- ✓ 1. Nomainīt Elementu Roku Balstā/Vidēja Panelī
- ✓ 2. Nomainīt Saules Aizsargu

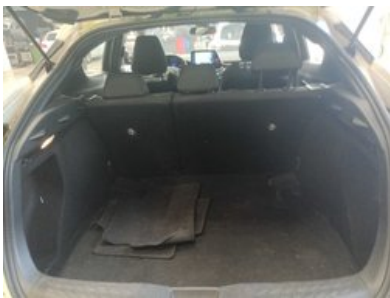
- ✓ **2. Iekšpuse:** Bagāžas paplāte - Darbība un stāvoklis

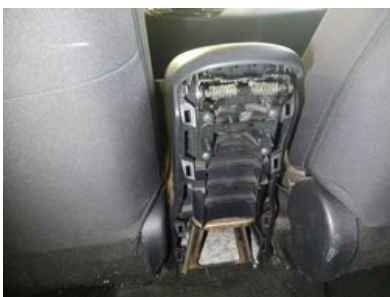
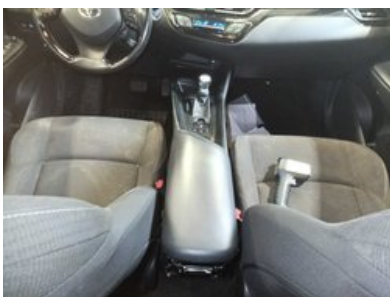
- ✓ **3. Iekšpuse:** Apdares detaļas - Stāvoklis

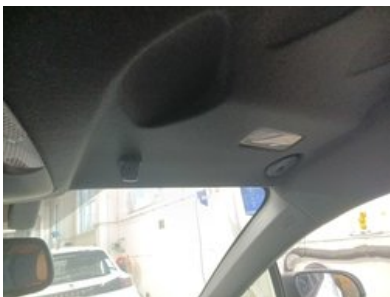
- ✓ **4. Priekšpuse:** Saules aizsargi - Darbība un stāvoklis

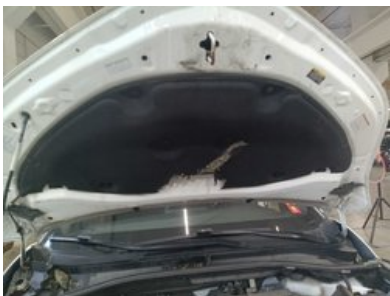
- ✓ **1. Priekšpuse:** Pārsega Skaņas Izolācija - Stāvoklis

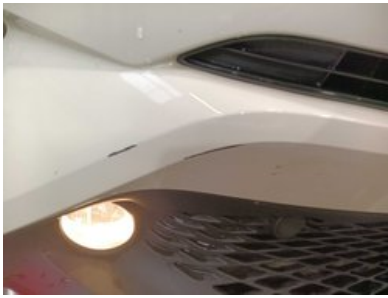
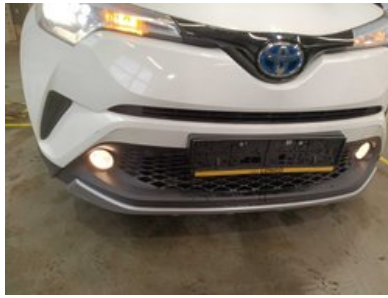
✓ **2. Priekšpuse:** Priekšējais Bamperu - Stāvoklis un Izlīdzinājums

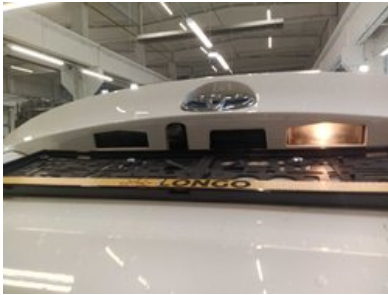
✓ **3. Apgaismojums:** Spuldzes

- ✓ 1. Dzinēja Eļļas un Filtra Maiņa
- ✓ 2. Nomainīt Riepas
- ✓ 3. Uzlādēt Akumulatoru
- ✓ 4. Nomainīt Numura Zīmes Apgaismojuma Spuldzi

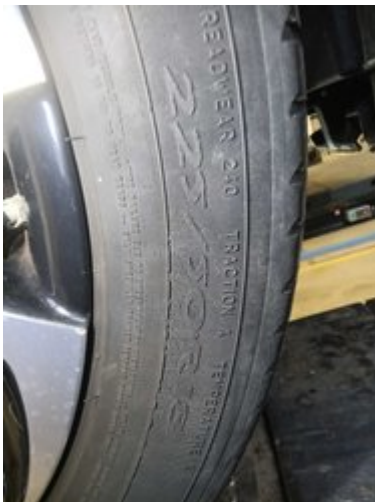
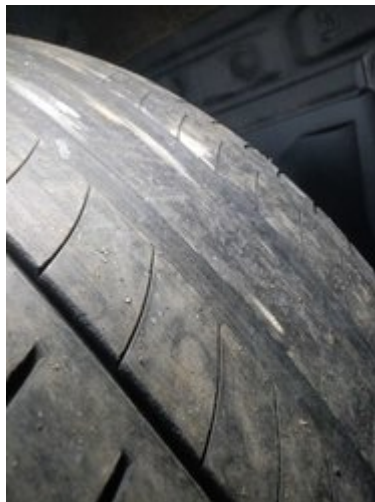
✓ **3. CITS:** Nomainīt Riepas

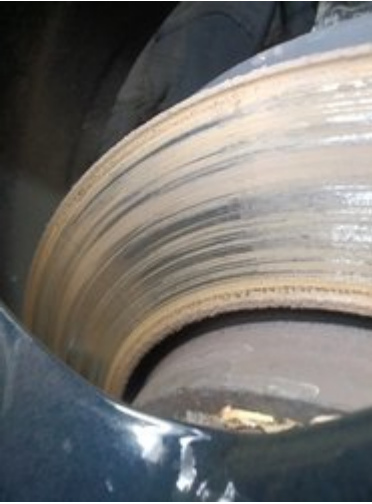
✓ **4. BREMZES:** Priekšējie Bremžu Diski Abi
