# Diagnosticas ziņojums par

## 2023 KIA SPORTAGE GT-PlusLine

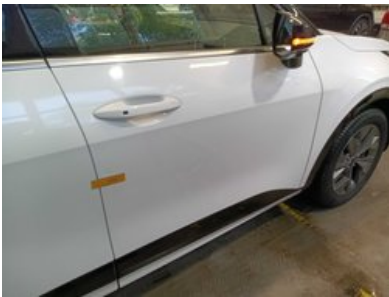
### ✓ 1. Sāns: Kreisā un Labā Puse - Vizuālie Bojājumi un Skrāpējumi

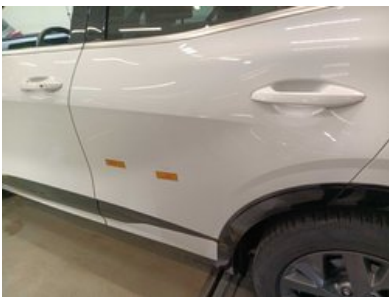
### ✓ 2. Sāns: Kreisā un Labā Puse - Vizuālie Bojājumi un Skrāpējumi

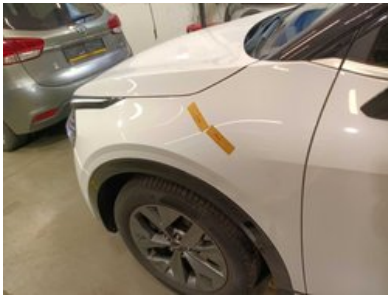
✓ **3. Sāns:** Kreisā un Labā Puse - Vizuālie Bojājumi un Skrāpējumi

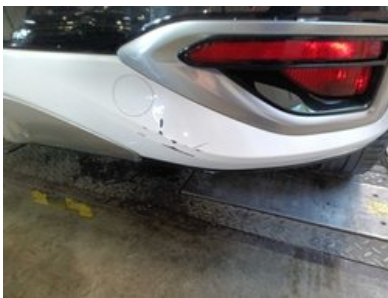
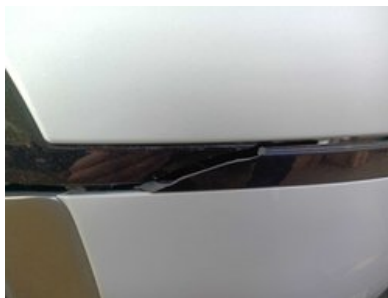
✓ **4. Aizmugure:** Aizmugurējais bamperis - Stāvoklis un izlīdzinājums
