# Diagnosticas ziņojums par

## 2022 SKODA KODIAQ Clever

# Diagnosticas ziņojums par 2022 SKODA KODIAQ Clever

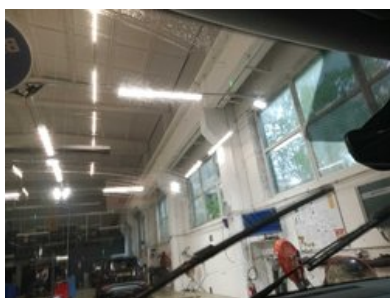
- ✓ **1. Priekšpuse:** Logu Slotiņu Gumija un Rokturis (Priekšā un Aizmugurē) - Stāvoklis

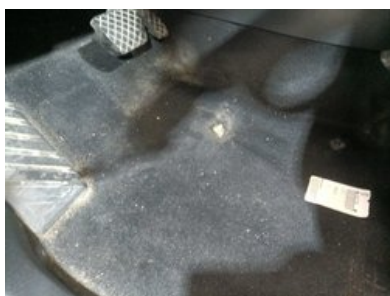
- ✓ **2. Iekšpuse:** Paklāji - Stāvoklis

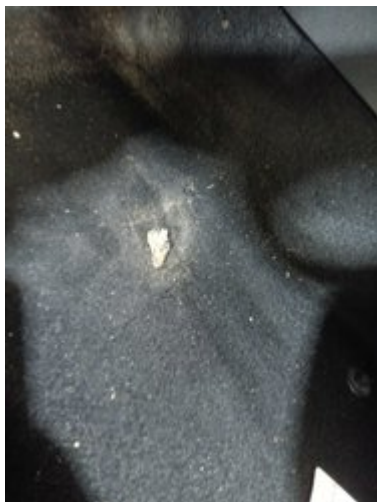
✓ **3. Iekšpuse:** Paklāji - Stāvoklis

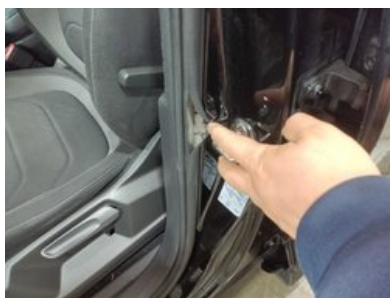
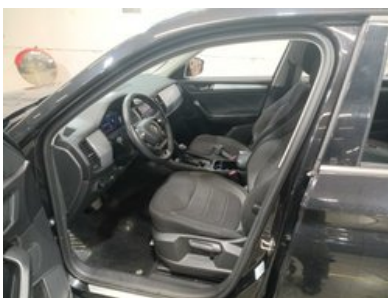
✓ **4. Durvis:** Durvju Gumijas Blīvējumi

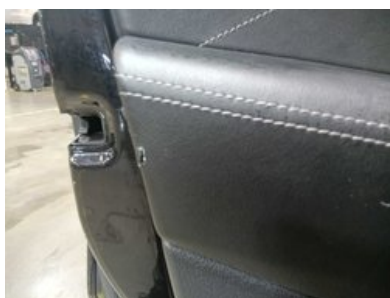
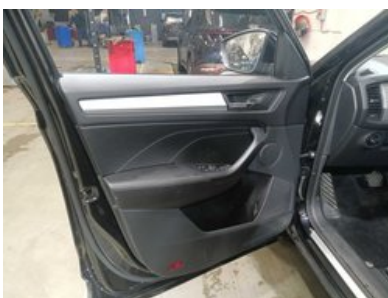
✓ **5. Durvis:** Apdares detaļas - Stāvoklis

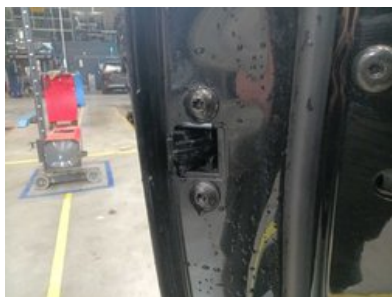
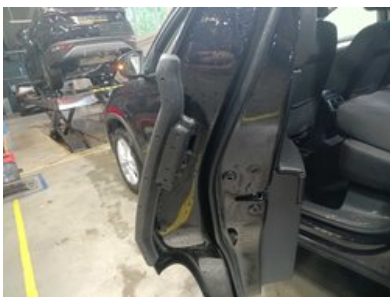
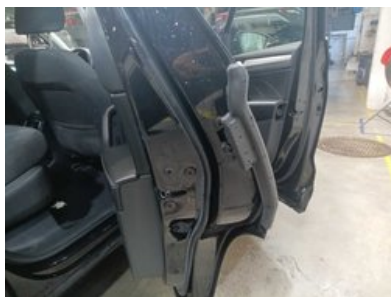
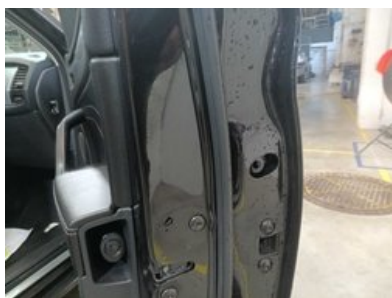
✓ **6. Durvis:** Apdares detaļas - Stāvoklis

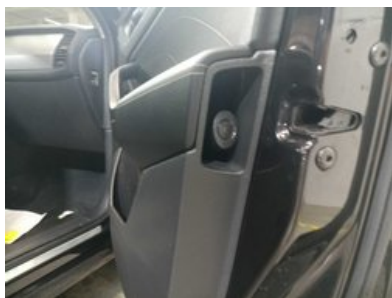
✓ **7. Durvis:** Apdares detaļas - Stāvoklis

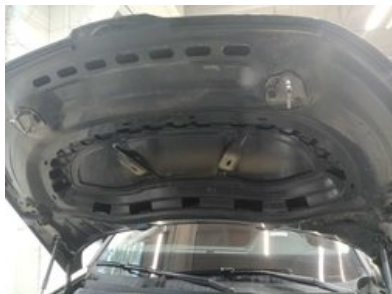
✓ **1. Priekšpuse:** Pārsega Skaņas Izolācija - Stāvoklis

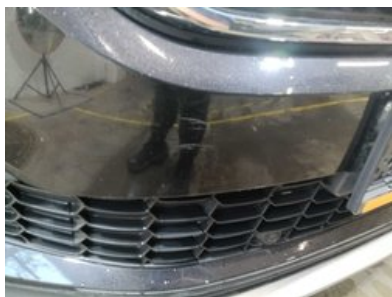
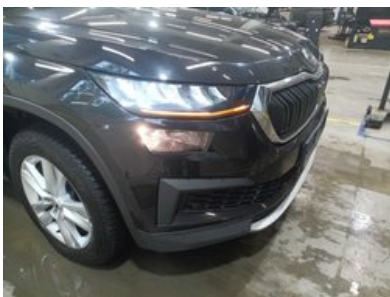
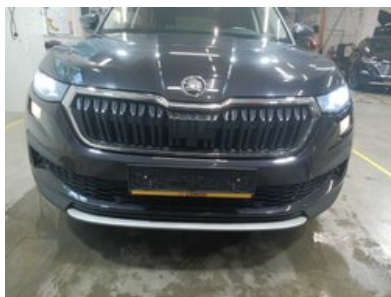
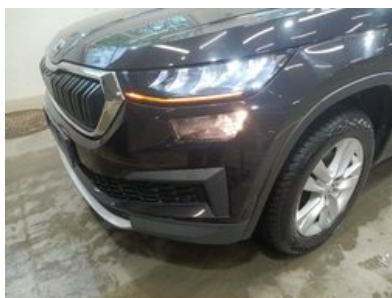
✓ **2. Priekšpuse:** Priekšējais Bamperu - Stāvoklis un Izlīdzinājums

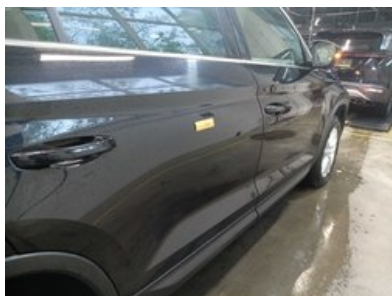
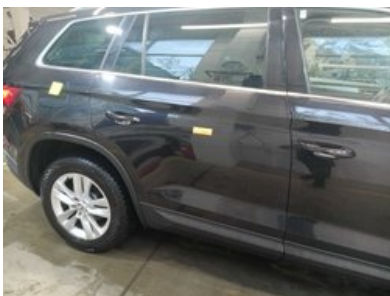
✓ **3. Sāns:** Kreisā un Labā Puse - Vizuālie Bojājumi un Skrāpējumi

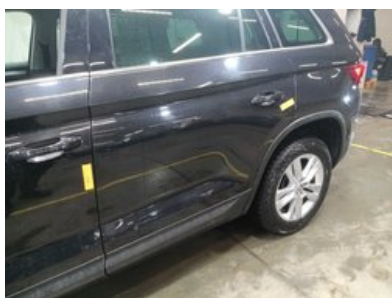
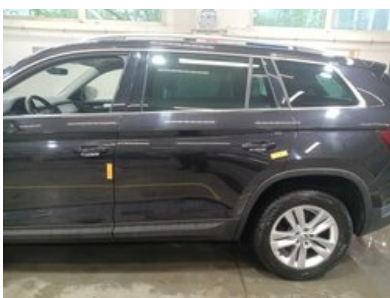
✓ **4. Sāns:** Kreisā un Labā Puse - Vizuālie Bojājumi un Skrāpējumi

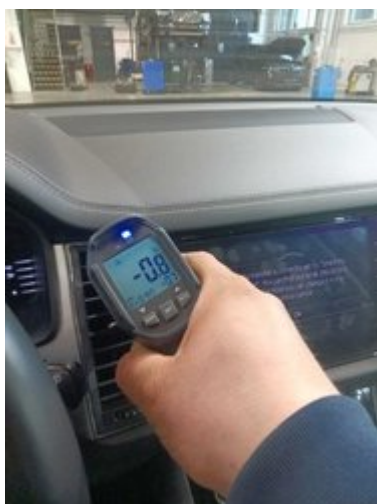
✓ **3. CITS:** Gaisa Kondicioniera Uzpilde

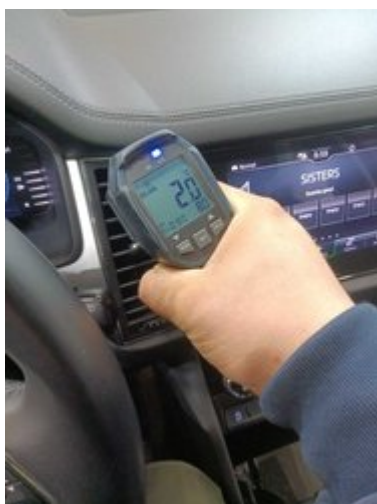
## ✓ 4. Gaisa Kondicionēšanas Mērījums
