Diagnostikas ziņojums par

2019 VOLKSWAGEN GOLF 7 Comfortline

Diagnostikas ziņojums par 2019 VOLKSWAGEN GOLF 7 Comfortline

Sagatavošanas un remonta ziņojums par **2019 VOLKSWAGEN GOLF 7 Comfortline**

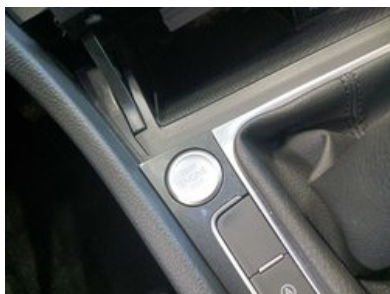
- ✔ **1. Iekšpuse:** Apdares detaļas - Stāvoklis

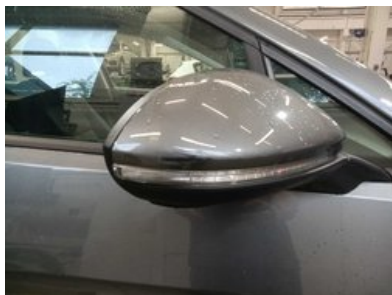
- ✔ **1. Sāns:** Ārējie Spoguļi - Spoguļa Integritāte un Stiprinājums Automašīnā

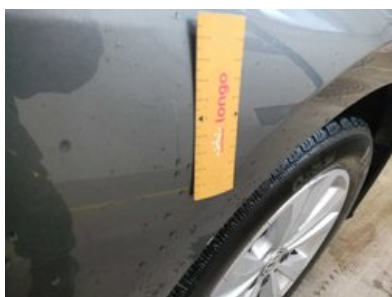
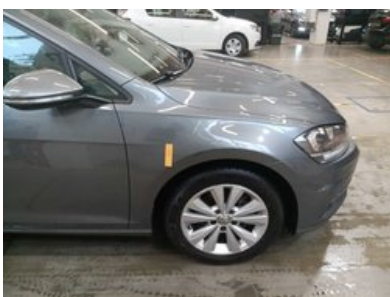
- ✔ **2. Sāns:** Kreisā un Labā Puse - Vizuālie Bojājumi un Skrāpējumi

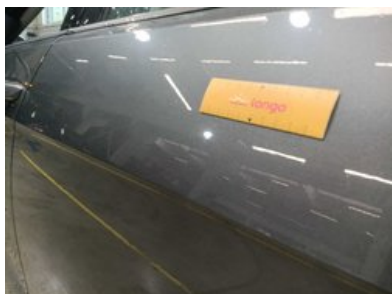
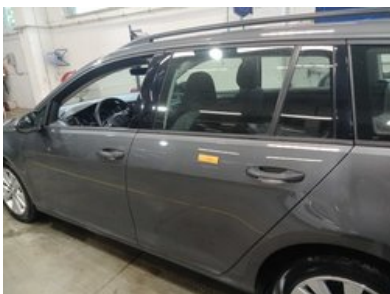
- ✔ **3. Sāns:** Kreisā un Labā Puse - Vizuālie Bojājumi un Skrāpējumi

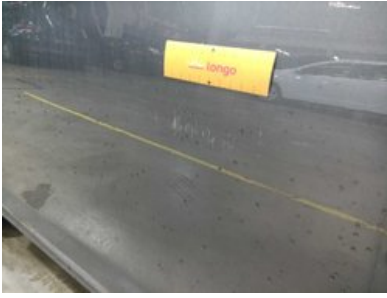
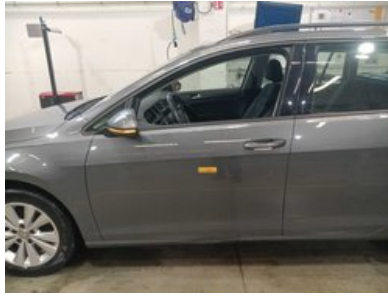
✓ **5. Cits:** Papildu Pulēšanas Darbi

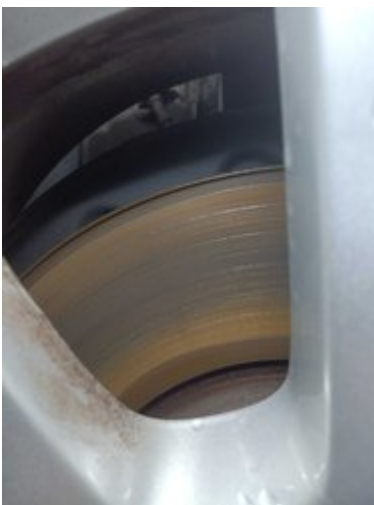
✓ **2. BREMZES:** Priekšējie Bremžu Diski Abi

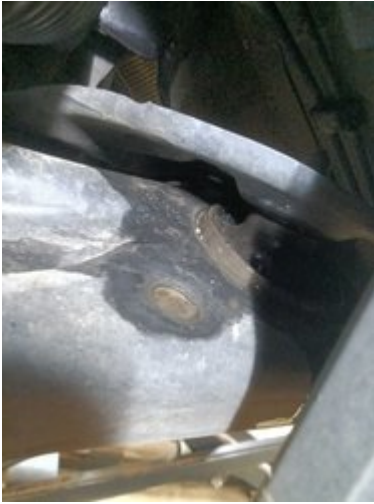
✓ **3. BALSTIEKĀRTA:** Balstiekārtas Apakšējās Sviras Aizmugurējā Bukse

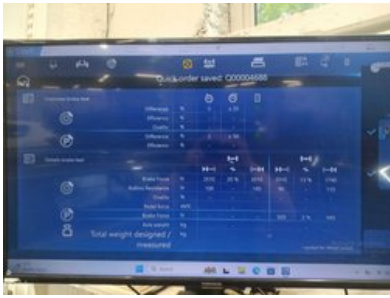
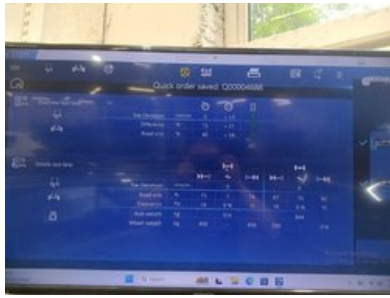
✓ 3. Bremžu Testa Līnijas Rezultāti

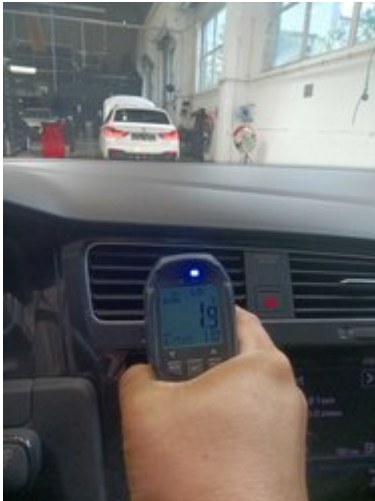
✓ 4. Gaisa Kondicionēšanas Mērījums
