Diagnostikas ziņojums par 2023 KIA SPORTAGE MHEV GT-Line

Automašīnas dati

Longo veiktās visaptverošās diagnostikas laikā, 7 defekti bija konstatēti transportlīdzeklī.

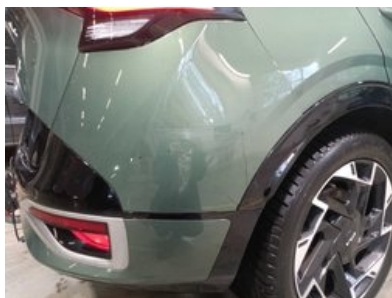
- ✓ **1. Aizmugure:** Aizmugurējais bamperis - Stāvoklis un izlīdzinājums

- ✓ 1. Nomainīt Bamper
- ✓ 2. Krāsot Durvis
- ✓ 3. Krāsot Aizmugures Bamper

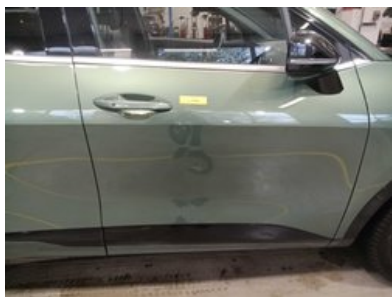
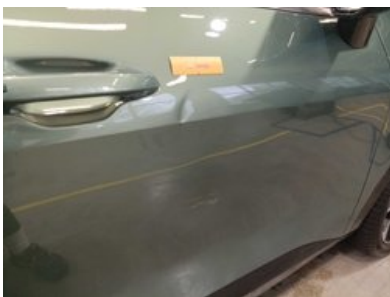
✓ **4. Sāns:** Kreisā un Labā Puse - Vizuālie Bojājumi un Skrāpējumi

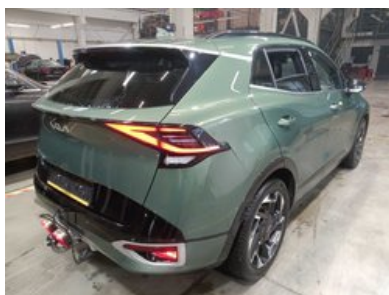
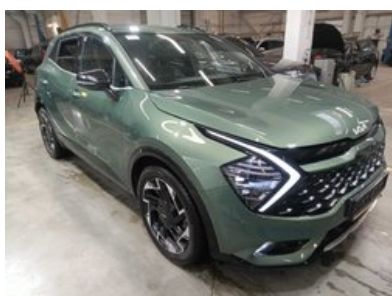
✓ **2. Diagnostikas Foto**

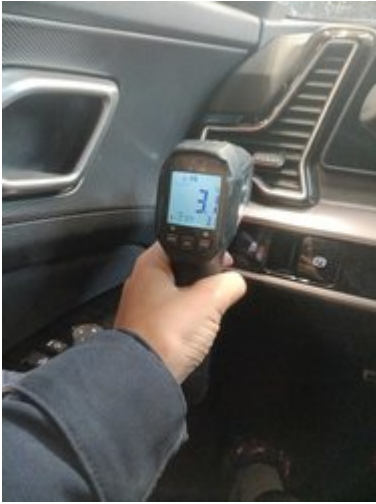
✓ **3. Gaisa Kondicionēšanas Mērījums**
