# Diagnosticas ziņojums par

## 2022 OPEL INSIGNIA Business

### Diagnosticas informācija

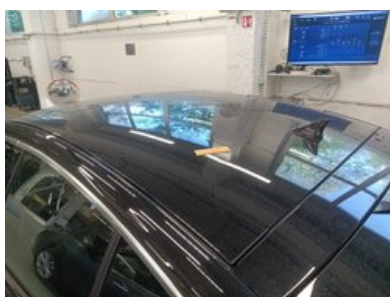
- ✓ **2. Cits:** Jumts - Redzami bojājumi (piemēram, krusa bojājumi)

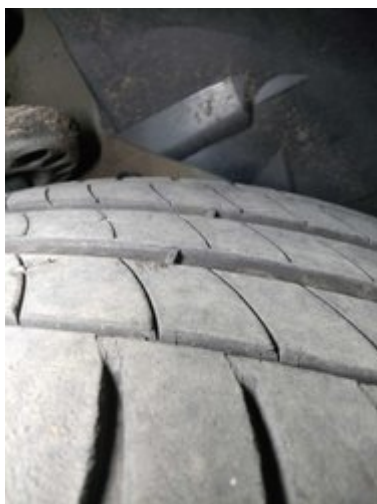
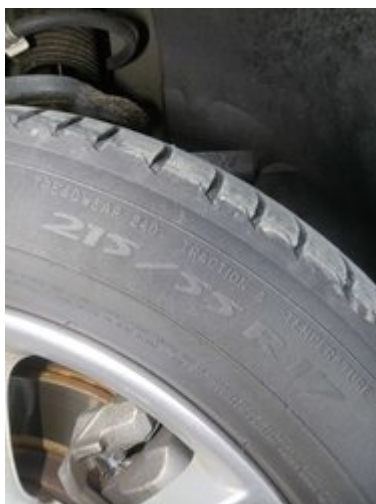
### ✓ 4. CITS: Nomainīt Riepas
