# Diagnosticas ziņojums par

## 2017 BMW 218 Gran Tourer Corporate Exec

### Diagnosticas informācija

### Diagnosticā konstatēto defektu kopsavilkums

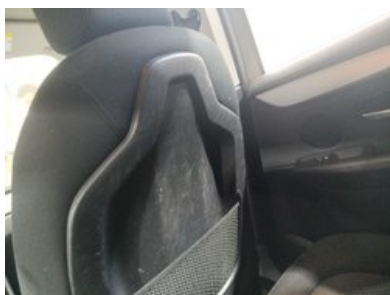
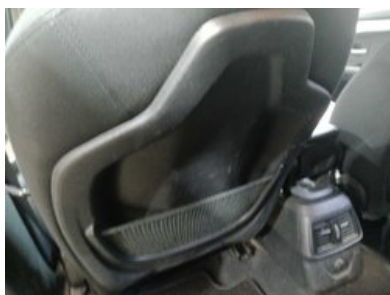
✓ 1. Iekšpuse: Papildu Tīrīšanas Darbi

- ✓ 1. Virsbūves mazgāšana
- ✓ 2. Pilnīga salona dziļā tīrīšana, izmantojot tikai hipoalerģiskus līdzekļus

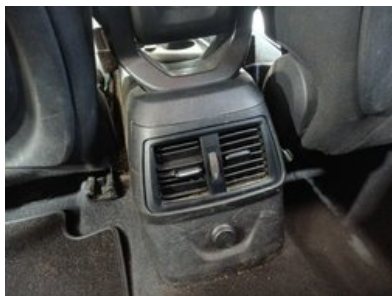
✓ **2. Iekšpuse:** Apdares detaļas - Stāvoklis

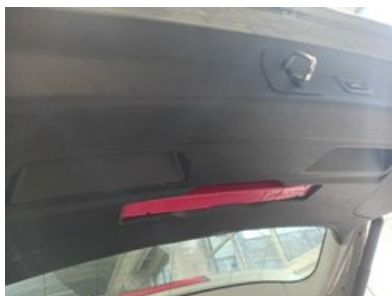
✓ **3. Iekšpuse:** Apdares detaļas - Stāvoklis

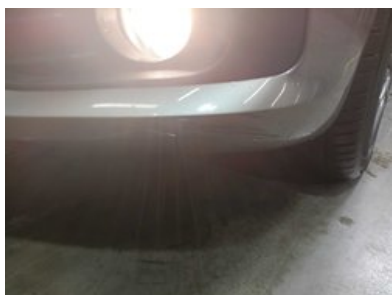
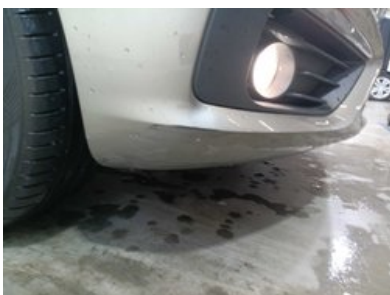
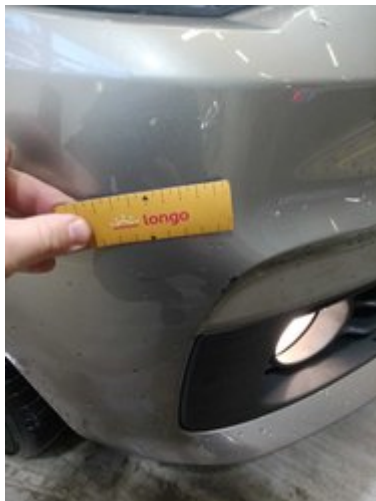
✓ **1. Priekšpuse:** Priekšējais Bamperu - Stāvoklis un Izlīdzinājums

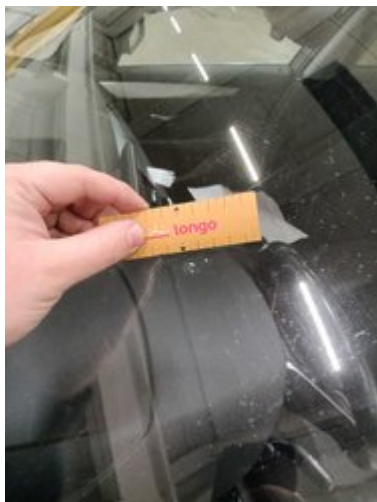
✓ **2. Priekšpuse:** Priekšējā stikla integritāte - Bez TA izslēdzošiem bojājumiem

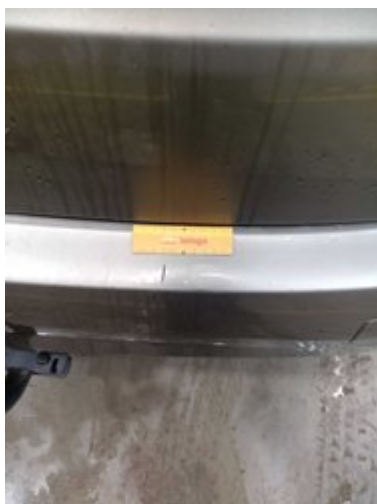
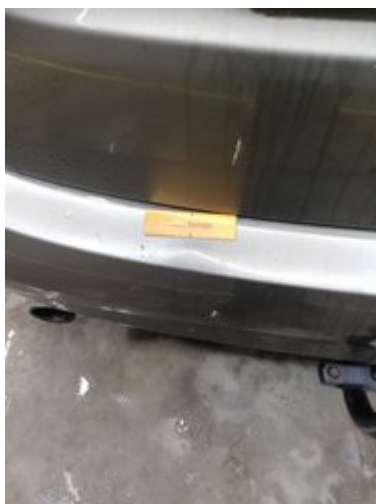
✓ **3. Aizmugure:** Aizmugurējais bamperis - Stāvoklis un izlīdzinājums

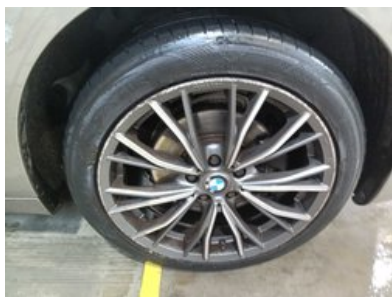
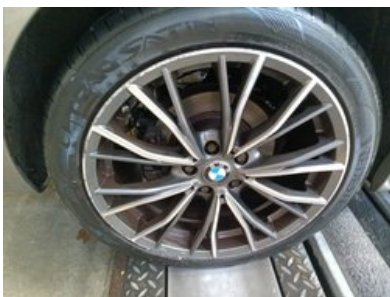
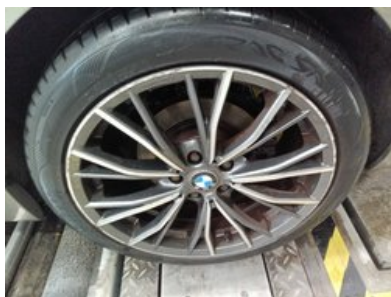
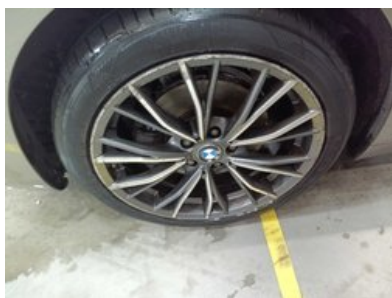
✓ **4. Sāns:** Riteņi - Stāvoklis

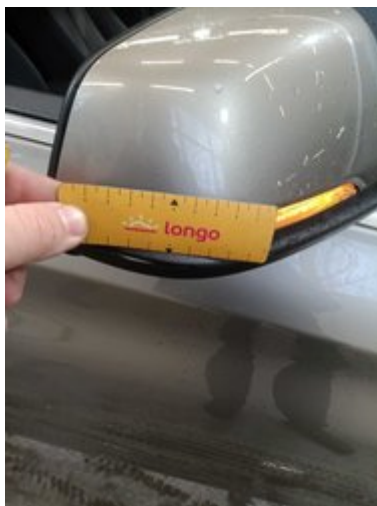
✓ **5. Sāns:** Ārējie Spoguļi - Spoguļa Integritāte un Stiprinājums Automašīnā

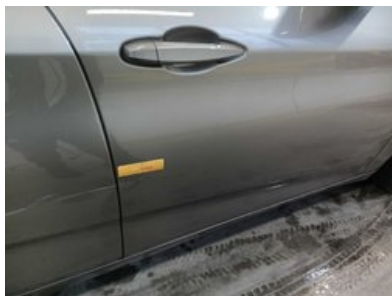
✓ **6. Sāns:** Kreisā un Labā Puse - Vizuālie Bojājumi un Skrāpējumi

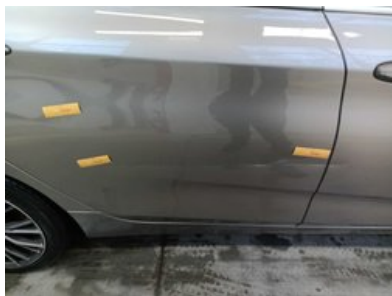
✓ **7. Sāns:** Kreisā un Labā Puse - Vizuālie Bojājumi un Skrāpējumi

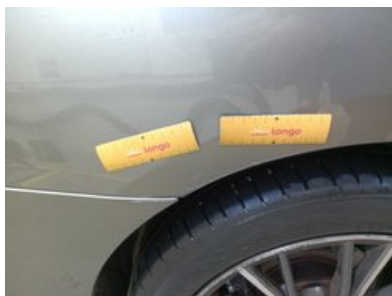
✓ **8. Sāns:** Kreisā un Labā Puse - Vizuālie Bojājumi un Skrāpējumi

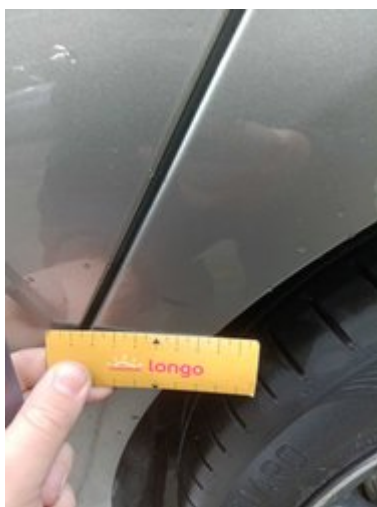
✓ **9. Sāns:** Kreisā un Labā Puse - Vizuālie Bojājumi un Skrāpējumi

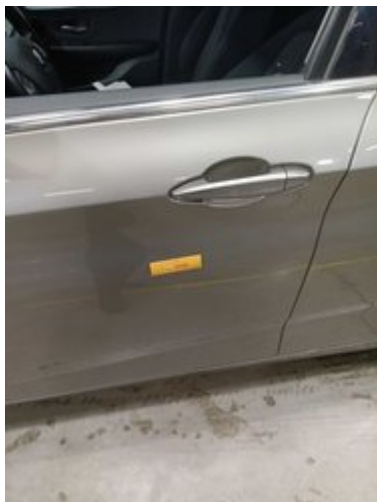
✓ **10. Sāns:** Kreisā un Labā Puse - Vizuālie Bojājumi un Skrāpējumi

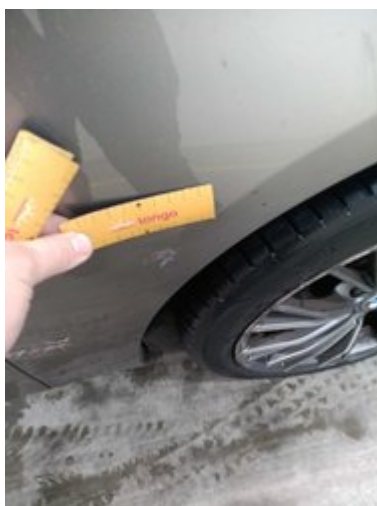
✓ **11. Sāns:** Kreisā un Labā Puse - Vizuālie Bojājumi un Skrāpējumi

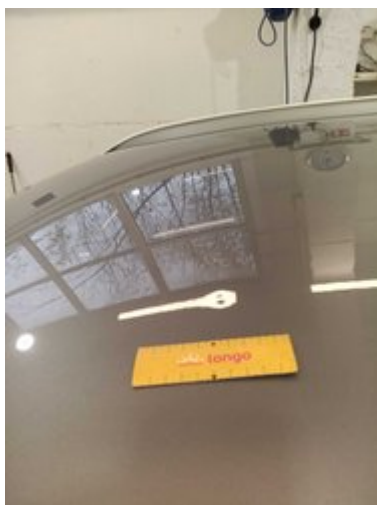
✓ **12. Cits:** Jumts - Redzami bojājumi (piemēram, krusa bojājumi)

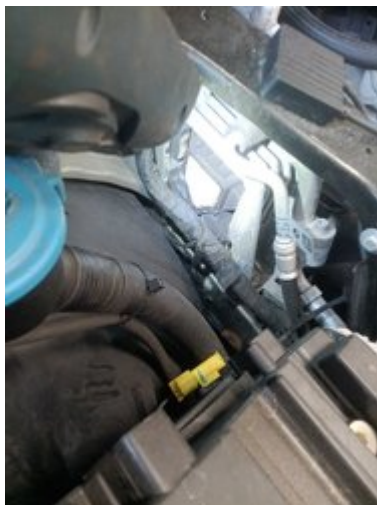
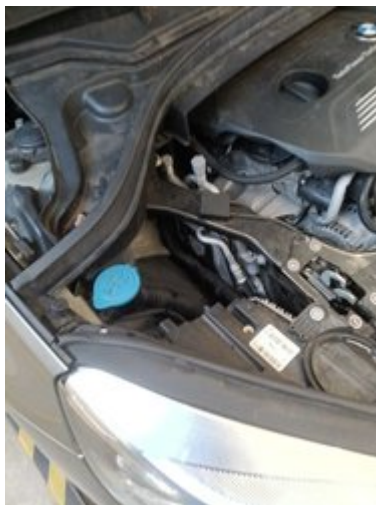
### ✓ 1. DZINĒJS: Stiprinājums - Labais (Matora Nodalījumā)

- ✓ 1. Labās Motora Nodalījuma Stiprinājums

- 1. Dzinēja Stiprinājums (rh11-3117)

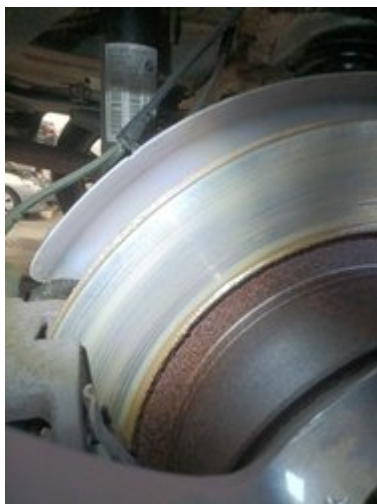
### ✓ 2. BREMZES: Aizmugures Bremžu Diski (Abi)

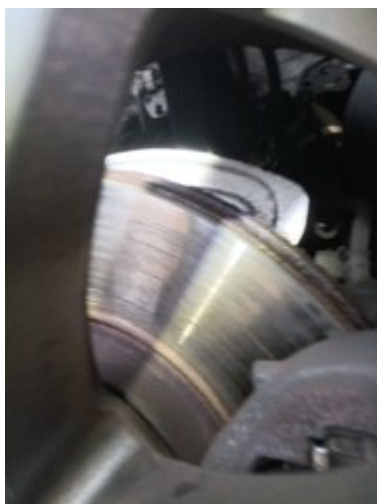
### ✓ 3. BREMZES: Priekšējie Bremžu Diski Abi (Uzlikas Noņemtas)

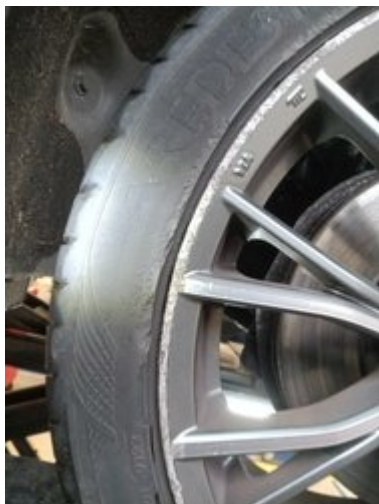
✓ **4. CITS:** Nomainīt Riepas

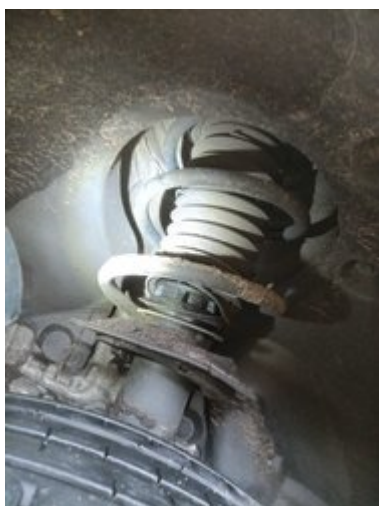
✓ **5. BALSTIEKĀRTA:** Amortizatora statņa mezgls (abi)

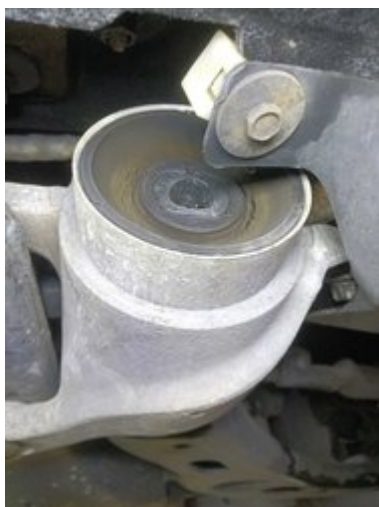
✓ **6. BALSTIEKĀRTA:** Balstiekārtas Apakšējā Svira Abas
