# Diagnosticas ziņojums par

## 2021 PEUGEOT 3008 Allure

### Diagnosticas informācija

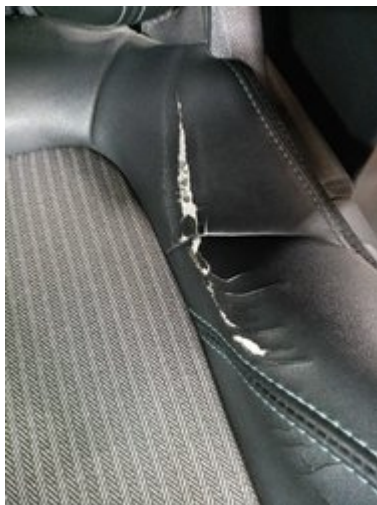
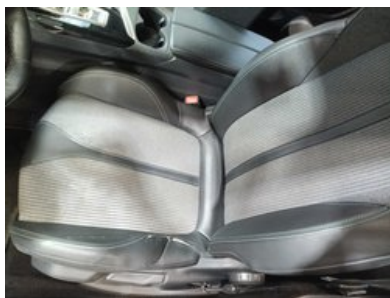
### ✓ 1. Sēdekļi: Visi Sēdekļi - Stāvoklis

- ✓ 1. Sašūt Priekšējo Sēdekli

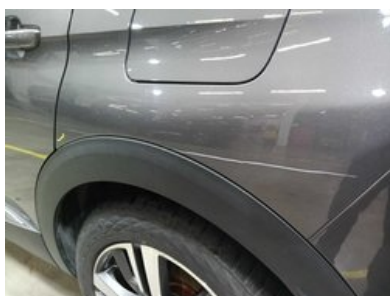
### ✓ 1. Sāns: Kreisā un Labā Puse - Vizuālie Bojājumi un Skrāpējumi

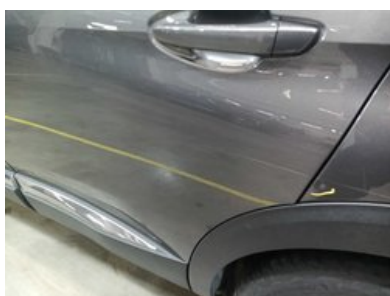
### ✓ 2. Sāns: Kreisā un Labā Puse - Vizuālie Bojājumi un Skrāpējumi

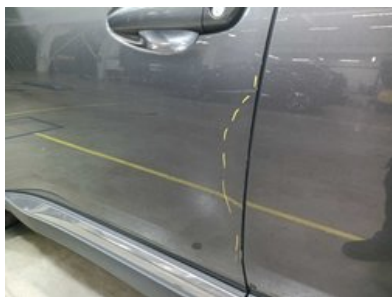
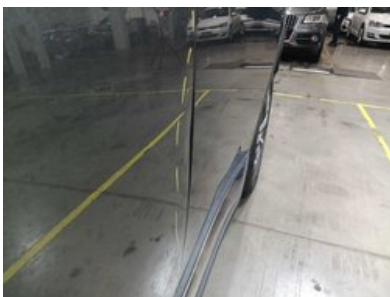
✓ **3. Sāns:** Kreisā un Labā Puse - Vizuālie Bojājumi un Skrāpējumi

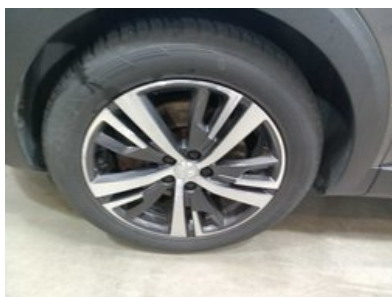
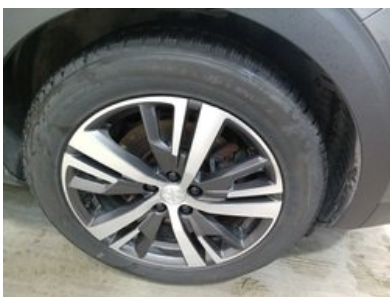
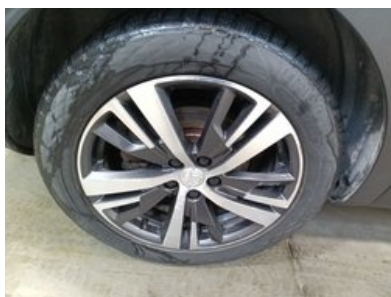
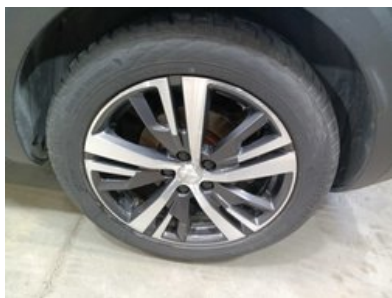
✓ **4. Sāns:** Riteņi - Stāvoklis

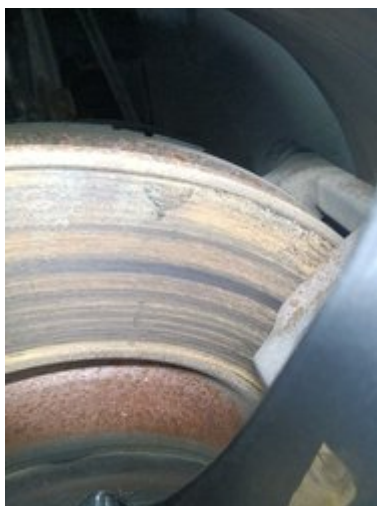
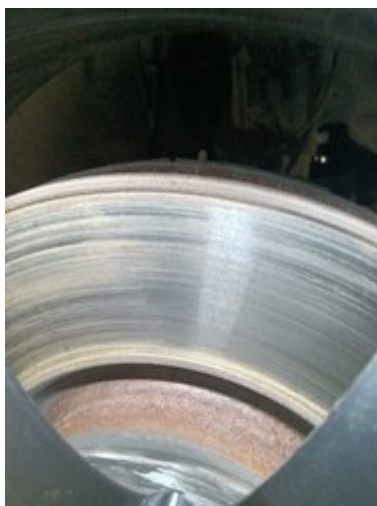
✓ **5. CITS:** Priekšējie Diski un Kluči
