# Diagnosticas ziņojums par

## 2018 OPEL ASTRA Business+

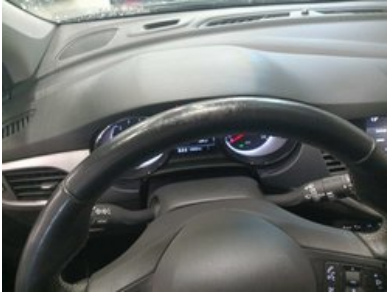
- ✓ **1. Priekšpuse:** Stūres rats - Stāvoklis

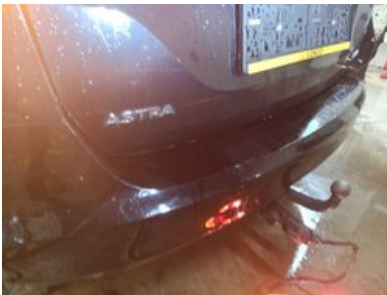
- ✓ **1. Aizmugure:** Aizmugurējais bamperis - Stāvoklis un izlīdzinājums

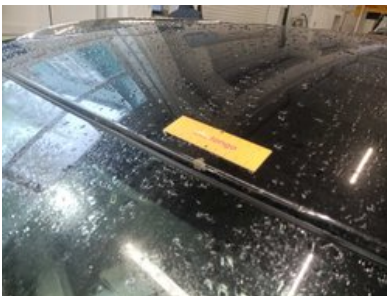
- ✓ **2. Cits:** Jumts - Redzami bojājumi (piemēram, krusa bojājumi)

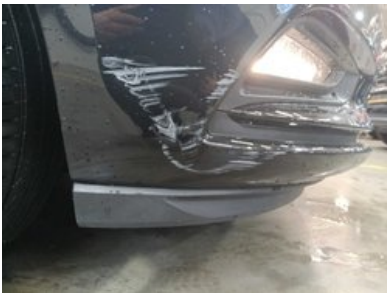
- ✓ **3. Priekšpuse:** Priekšējais Bamperu - Stāvoklis un Izlīdzinājums

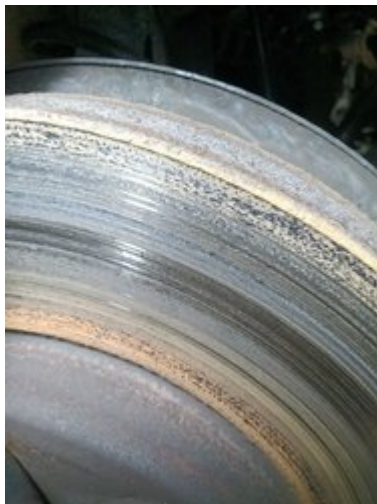
- ✓ **1. CITS:** Dzinēja Eļļas un Filtra Maiņa
- ✓ **2. BREMZES:** Priekšējie Bremžu Diski Abi

- ✓ 1. Aizdedzes Sveces
- ✓ 2. Dzinēja Eļļas un Filtra Maiņa

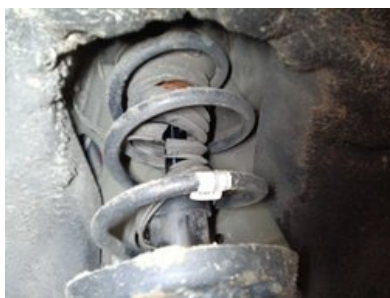
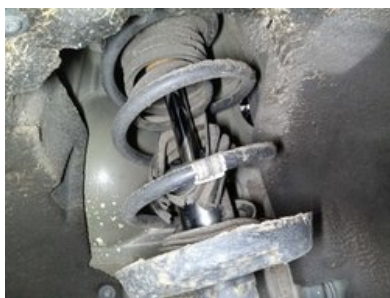
- ✓ **3. BALSTIEKĀRTA:** Amortizatoru Putekļu Pārsegs
