Diagnostikas ziņojums par 2016 OPEL MOKKA Edition

Krāsa: Pelēka	CO ₂ NEDC emisija: 106 g/km
Degvielas tips: Dīzelis	
Virsbūves tips: Apvidus auto	Pilna transportlīdzekļa masa (GVW): 1883 kg
Durvju skaits: 5	Dzinēja tilpums: 1.60 l
Vietu skaits: 5	Cilindri: 4
Nobraukums: 140 667 km	Jauda: 100 kw
VIN kods: W0LJC7EC5G4230531	Degvielas patēriņš: 5.60 l/100km
Pārnesumkārbā: Manuālā	Riepu izmērs: 215/60 - 17"
Piedziņas tips: Priekšpiedziņa	Longo iekšējais ID: G946167

Diagnostikas informācija

Diagnostikā konstatēto defektu kopsavilkums

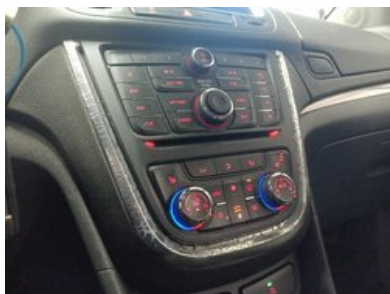
- ✔ **1. Priekšpuse:** Apdares detaļas - Stāvoklis

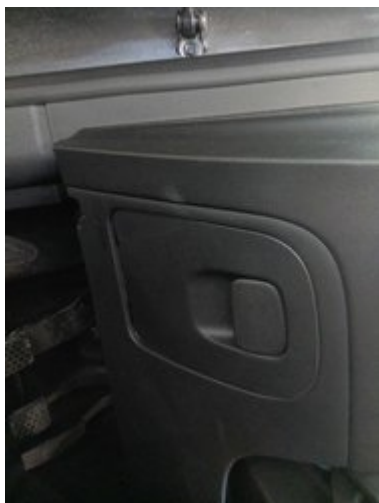
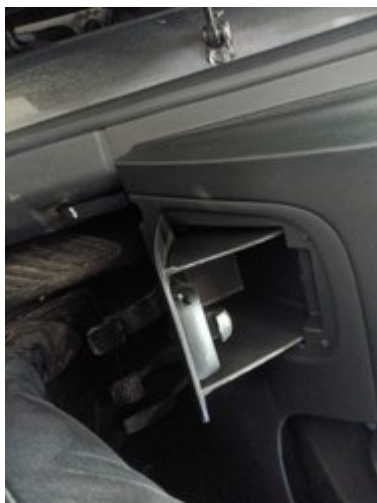
✓ **2. Priekšpuse:** Apdares detaļas - Stāvoklis

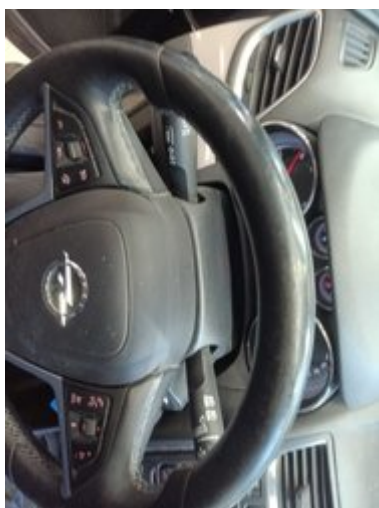
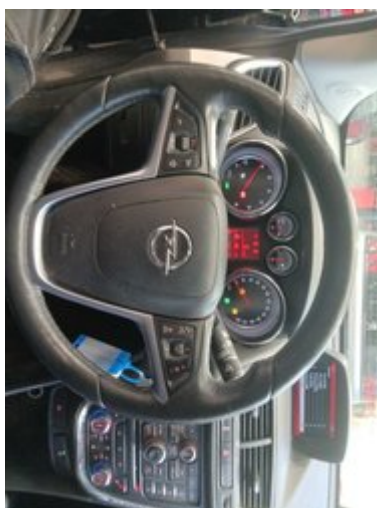
✓ **4. Priekšpuse:** Stūres rats - Stāvoklis
