Diagnostikas ziņojums par

2019 MERCEDES BENZ E220 Avantgarde

Diagnostikas ziņojums par 2019 MERCEDES BENZ E220 Avantgarde

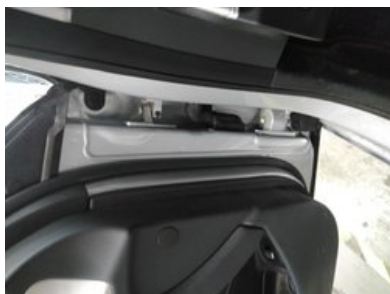
- ✔ **1. Durvis:** Visas Četras Durvis - Atvēršana, Aizvēršana un Roktura Darbība

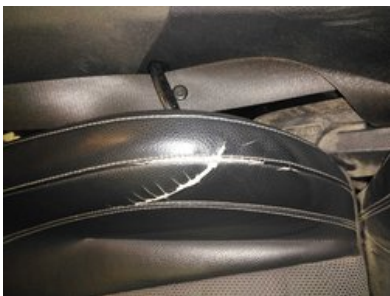
✓ **2. Sēdekļi:** Visi Sēdekļi - Stāvoklis

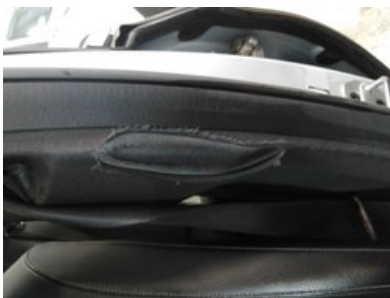
✓ **3. Iekšpuse:** Apdares detaļas - Stāvoklis

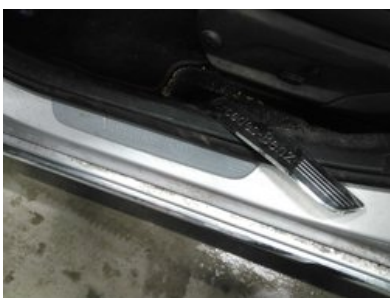
✓ **4. Iekšpuse:** Apdares detaļas - Stāvoklis

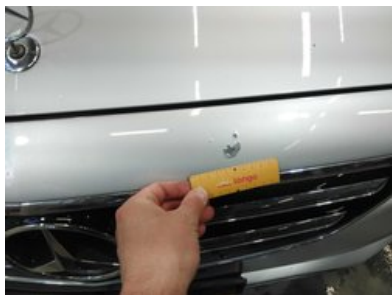
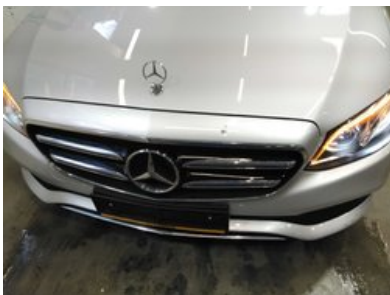
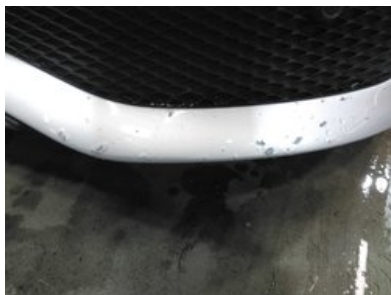
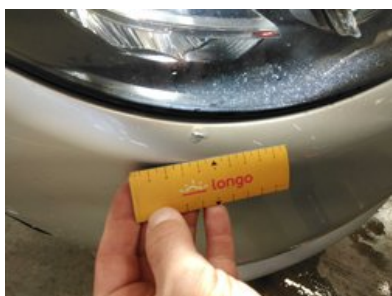
✓ 1. Priekšpuse: Priekšējais Bamperu - Stāvoklis un Izlīdzinājums

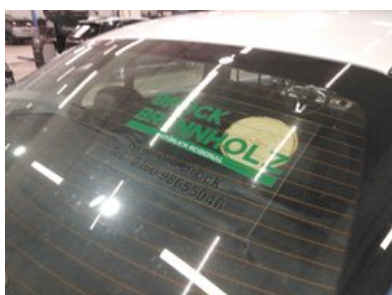
✓ 2. Cits: Papildu Pulēšanas Darbi

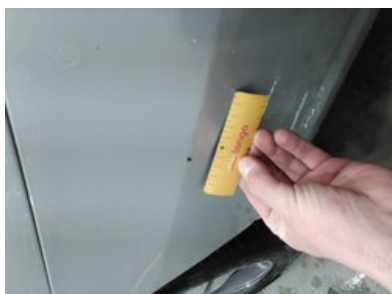
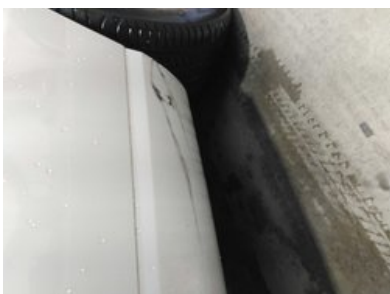
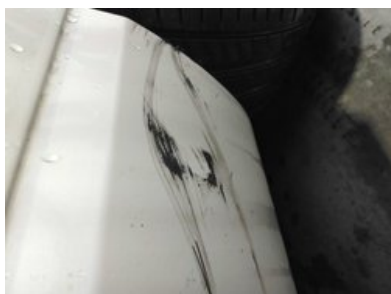
✓ 3. Aizmugure: Aizmugurējais bamperis - Stāvoklis un izlīdzinājums

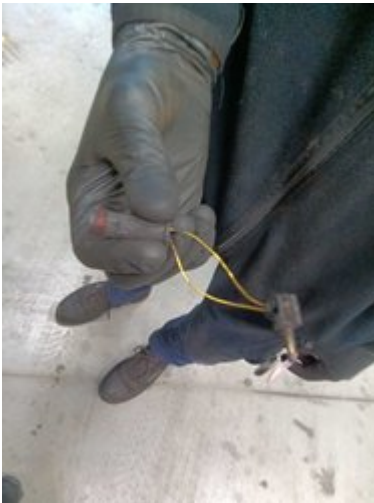
✓ **4. CITS: Bremžu Kluču Sensors**

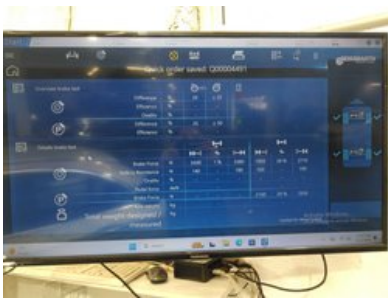
✓ 3. Bremžu Testa Līnijas Rezultāti

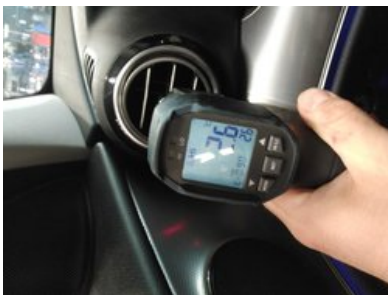
✓ 5. Gaisa Kondicionēšanas Mērījums
