Diagnostikas ziņojums par 2021 OPEL INSIGNIA Innovation

Krāsa: Pelēka	CO ₂ NEDC emisija: 126 g/km
Degvielas tips: Benzīns	CO ₂ WLTP emisija: 160 g/km
Virsbūves tips: Universāls	Pilna transportlīdzekļa masa (GVW): 2110 kg
Durvju skaits: 5	Dzinēja tilpums: 1.50 l
Vietu skaits: 5	Cilindri: 4
Nobraukums: 187 642 km	Jauda: 121 kw
VIN kods: W0VZT8GB2L1020968	Degvielas patēriņš: 5.50 l/100km
Pārnesumkārbā: Automātiskā	Riepu izmērs: 215/55 - 17"
Piedziņas tips: Priekšpiedziņa	Longo iekšējais ID: N142930

Diagnostikā konstatēto defektu kopsavilkums

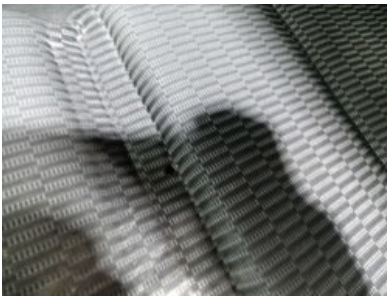
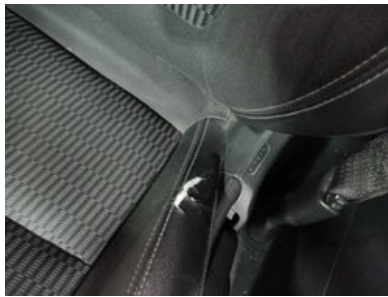
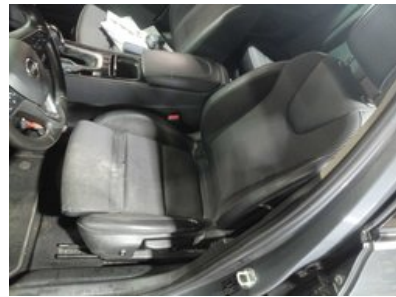
- ✓ **2. Sēdekļi:** Visi Sēdekļi - Stāvoklis

- ✓ 1. Nomainīt Aizmugures Lukturus
- ✓ 2. Priekšējo Lukturi Regulēšana
- ✓ 3. Sašūt Priekšējo Sēdekli
- ✓ 4. Krāsot Stūres Ratu
- ✓ 5. Gaisma

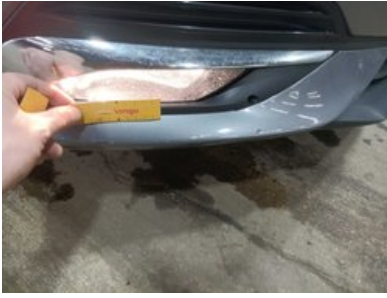
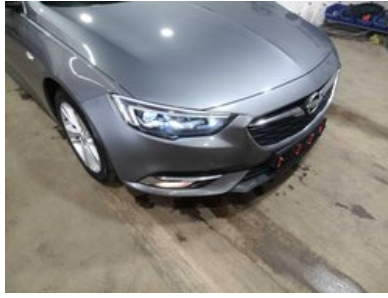
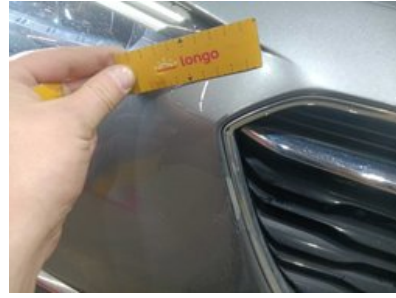
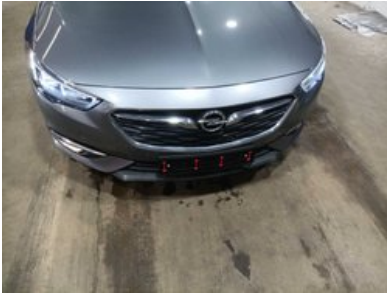
✓ **2. Priekšpuse:** Priekšējais Bamperu - Stāvoklis un Izlīdzinājums

- ✓ 1. Krāsot Priekšējo Bamperi
- ✓ 2. Krāsot Aizmugures Bamper

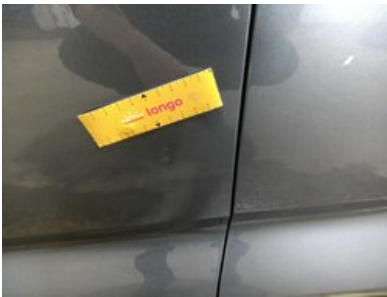
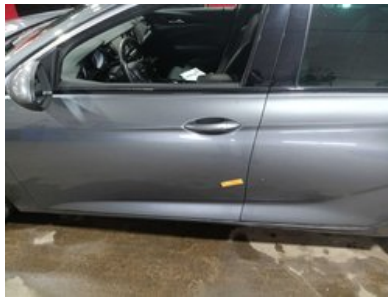
✓ **3. Sāns:** Kreisā un Labā Puse - Vizuālie Bojājumi un Skrāpējumi

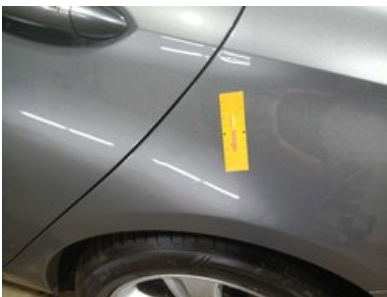
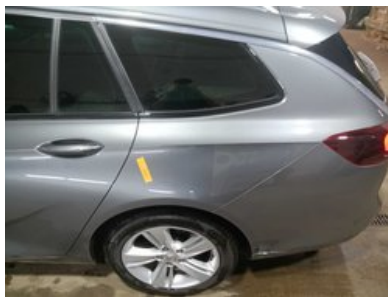
✓ **4. Sāns:** Kreisā un Labā Puse - Vizuālie Bojājumi un Skrāpējumi

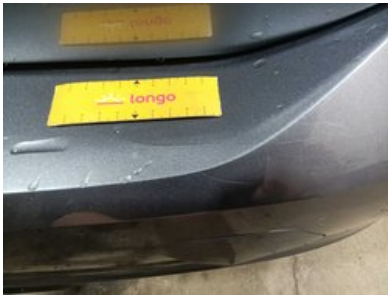
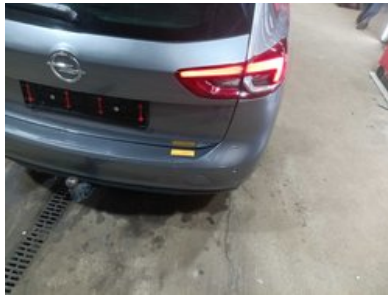
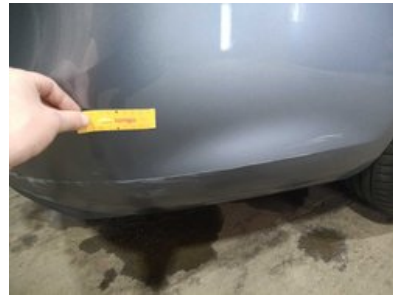
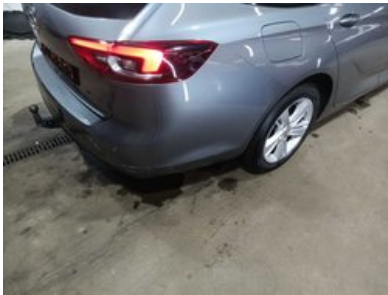
✓ **5. Aizmugure:** Aizmugurējais bamperis - Stāvoklis un izlīdzinājums

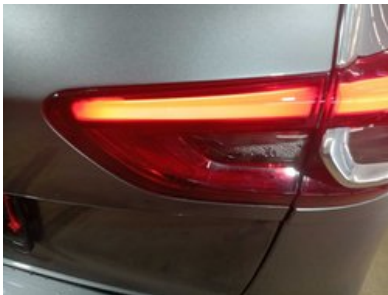
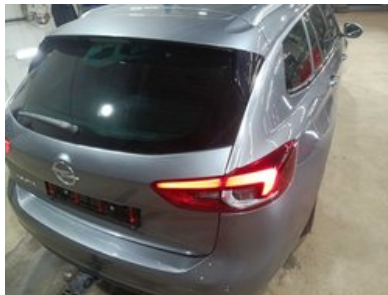
✓ **6. Apgaismojums:** Aizmugurējie lukturi (Bremzes, miglas, pagrieziena rādītāji) - Pamata darbība, bojājumi un krāsa

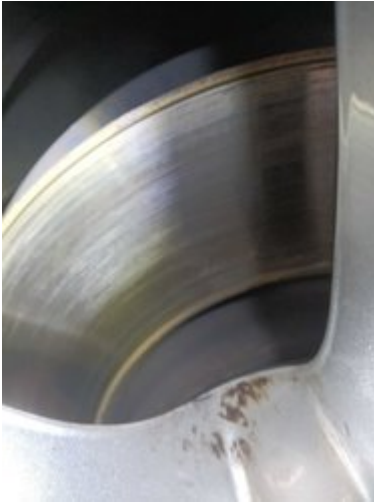
✓ **4. BREMZES:** Priekšējie Bremžu Diski Abi
