# Diagnosticas ziņojums par

## 2015 VOLKSWAGEN PASSAT B8 Comfortline

# Sagatavošanas un remonta ziņojums par

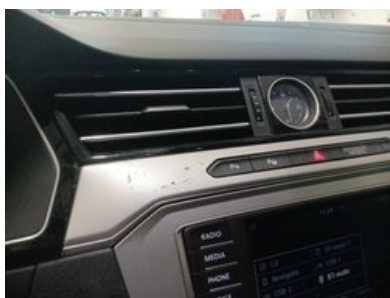
### ✓ 1. Priekšpuse: Apdares detaļas - Stāvoklis

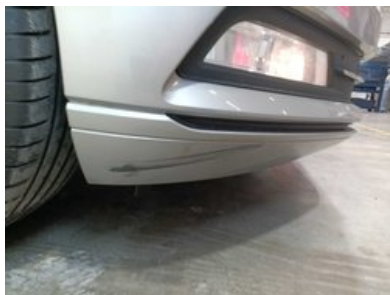
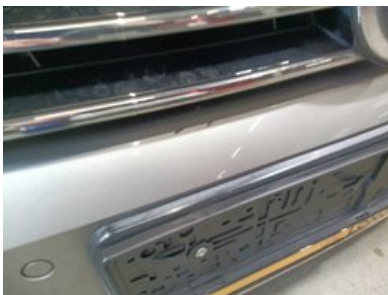
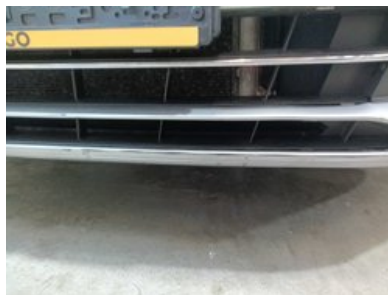
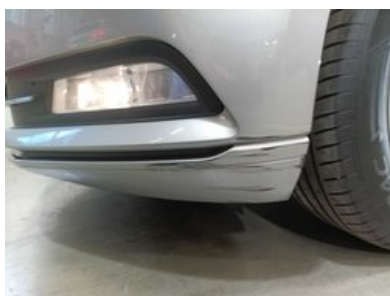
### ✓ 1. Priekšpuse: Priekšējais Bamperu - Stāvoklis un Izlīdzinājums

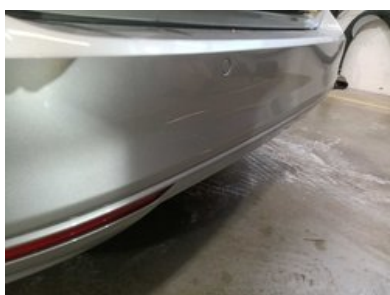
### ✓ 2. Aizmugure: Aizmugurējais bamperis - Stāvoklis un izlīdzinājums

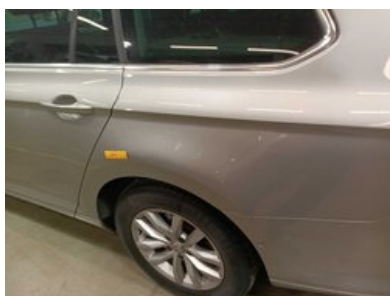
### ✓ 3. Sāns: Kreisā un Labā Puse - Vizuālie Bojājumi un Skrāpējumi

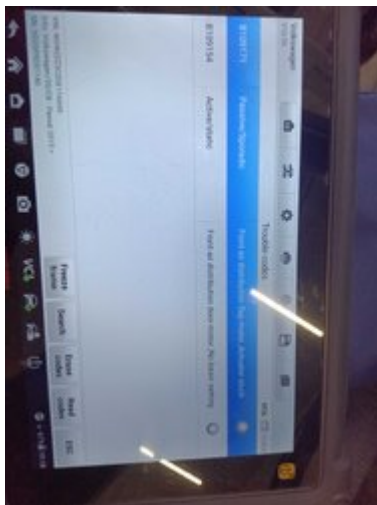
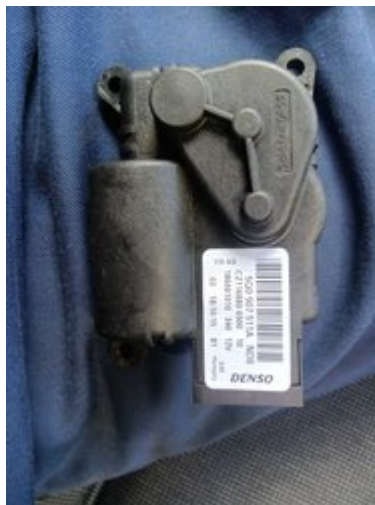
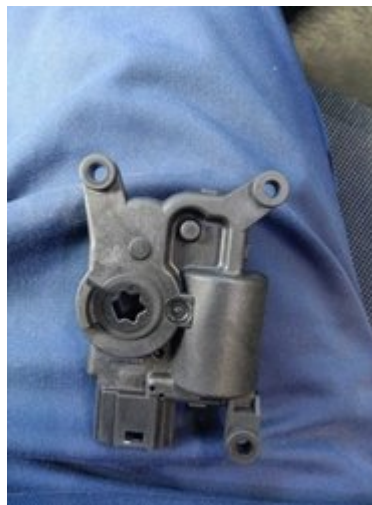
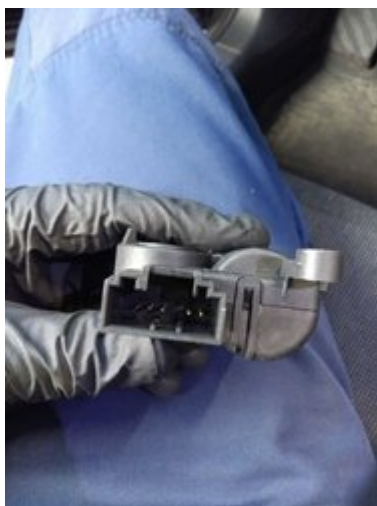
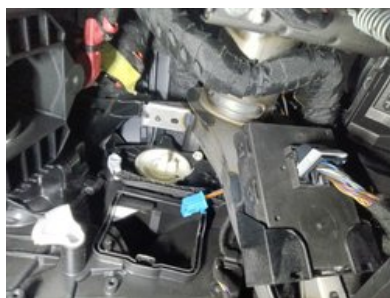
### ✓ 1. GAISA KONDICIONĒŠANA UN APSILDES SISTĒMA: Gaisa Sadales Vārsta Motors

- ✓ 1. Gaisa Sadales Vārsta Motors
- ✓ 2. Dzinēja Eļļas un Filtra Maiņa
- ✓ 3. Spoguļa Apdare

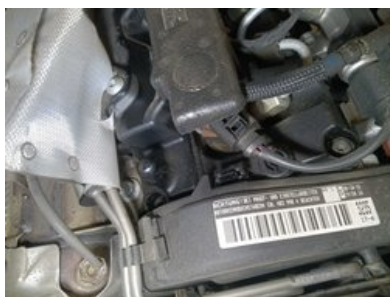
### ✓ 2. DZINĒJS: Kļoķvārpstas Vārstu Vāks un Blīve

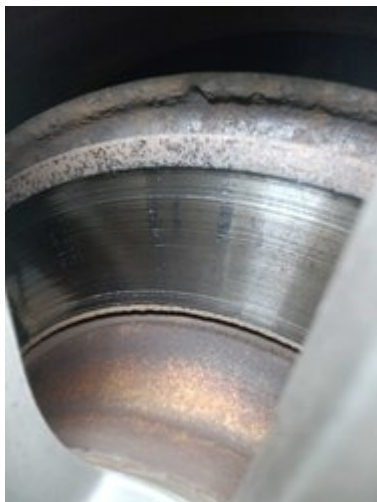
✓ **4. BREMZES:** Aizmugures Bremžu Disks (Abi) ar Klučiem

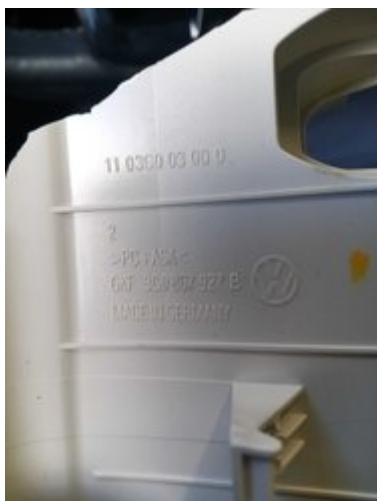
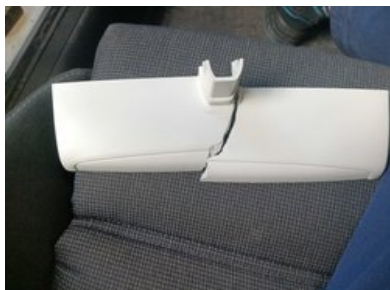
✓ **5. VIRSBŪVE - VIDĒJĀ SEKCIJA:** Spoguļa Apdare
