# Diagnosticas ziņojums par

## 2021 HYUNDAI TUCSON MHEV Premium

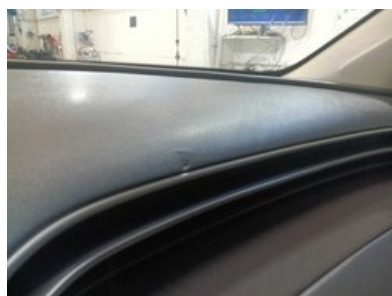
- ✔ **1. Priekšpuse:** Apdares detaļas - Stāvoklis

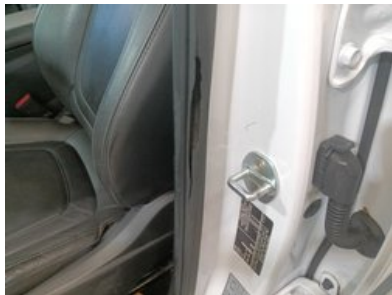
✓ **3. Durvis:** Durvju Gumijas Blīvējumi

- ✓ 1. Nomainīt Durvju Gumijas Blīvi
- ✓ 2. Kuzova Paneļa Ģeometrijas Korekcija

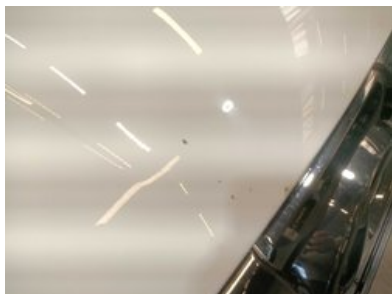
✓ **1. Priekšpuse:** Pārsegs - Vizuālie Bojājumi

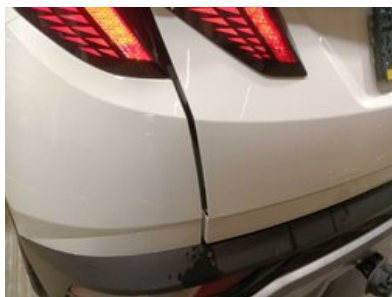
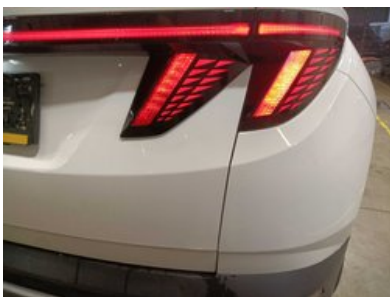
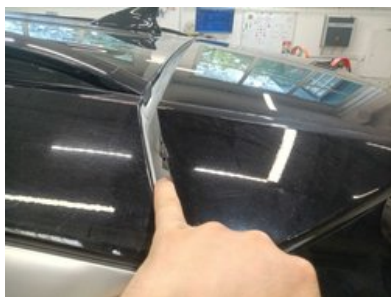
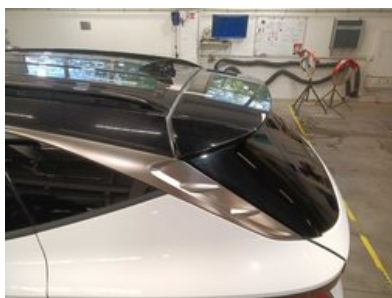
## ✓ 2. Sāns: Virsbūves Paneļu Ģeometrija

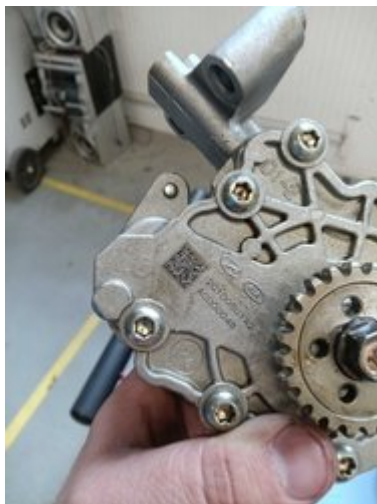
## ✓ 1. DZINĒJS: Eļļas Sūknis

- ✓ 1. Dzinēja Eļļas un Filtra Maiņa
- ✓ 2. Eļļas Sūknis
- ✓ 3. Kardānvārpsta
