# Diagnosticas ziņojums par

## 2020 VOLKSWAGEN TIGUAN Comfortline B

### Diagnosticas informācija

### Diagnosticā konstatēto defektu kopsavilkums

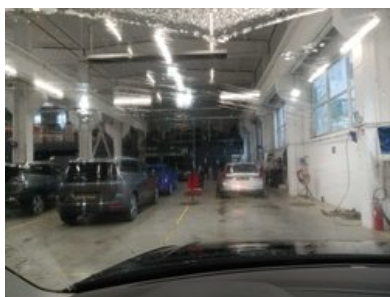
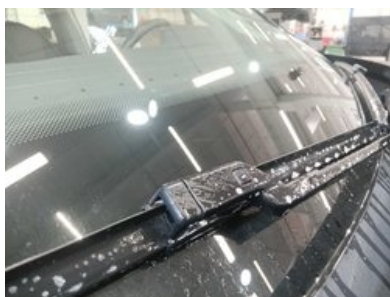
- ✓ **1. Priekšpuse:** Logu Slotiņu Gumija un Rokturis (Priekšā un Aizmugurē) - Stāvoklis

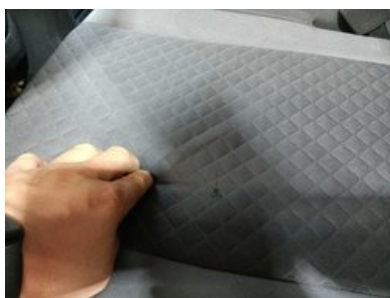
- ✓ **2. Sēdekļi:** Visi Sēdekļi - Stāvoklis

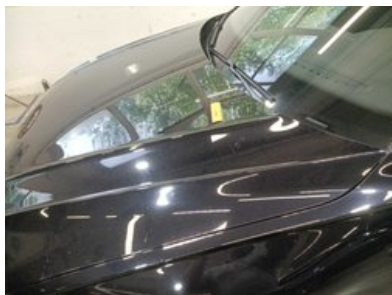
### ✓ 1. Priekšpuse: Pārsegs - Vizuālie Bojājumi

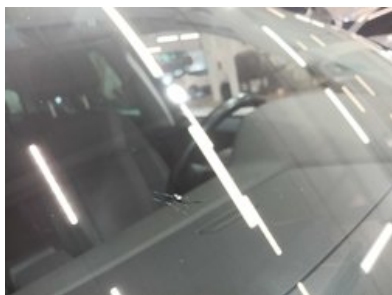
### ✓ 2. Priekšpuse: Priekšējā stikla integritāte - Bez TA izslēdzošiem bojājumiem

- ✓ 1. Priekšējā Stikla Remonts

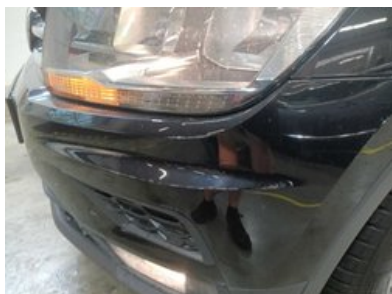
### ✓ 3. Priekšpuse: Priekšējais Bamberu - Stāvoklis un Izlīdzinājums

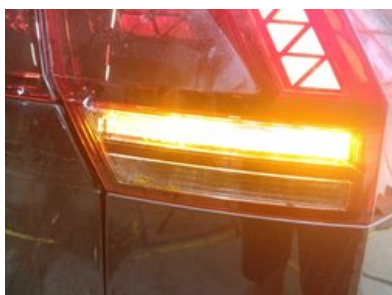
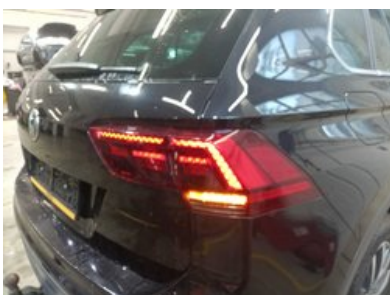
### ✓ 4. Apgaismojums: Aizmugurējie lukturi (Bremzes, miglas, pagriezienu rādītāji) - Pamata darbība, bojājumi un krāsa

- ✓ 1. Nomainīt Aizmugures Lukturus
- ✓ 2. Nomainīt Priekšējo Tīrītāju (Mehāniskais)
- ✓ 3. Dzinēja Eļļas un Filtra Maiņa
- ✓ 4. Nomainīt Riepas

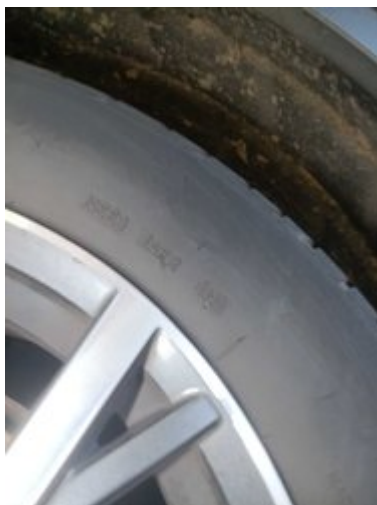
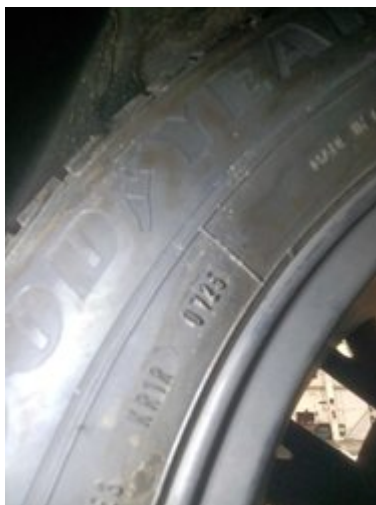
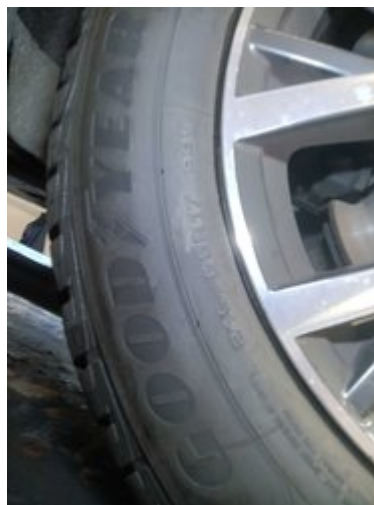
✓ **2. CITS:** Nomainīt Riepas

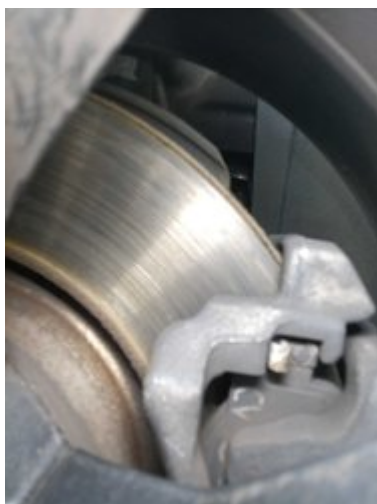
✓ **3. BREMZES:** Priekšējie Bremžu Diski Abi

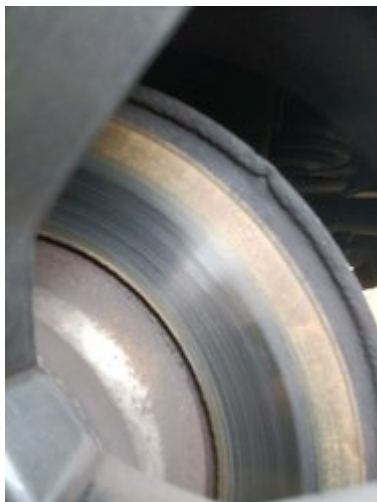
✓ **4. BREMZES:** Aizmugures Bremžu Disks (Abi)

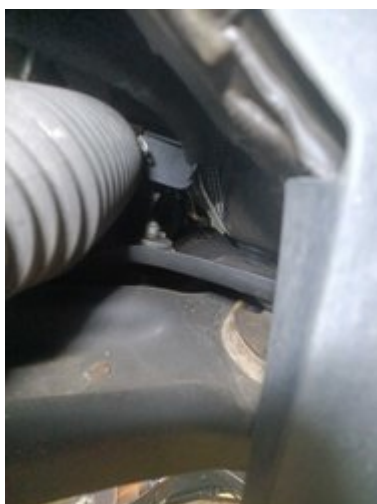
✓ **5. BALSTIEKĀRTA:** Balstiekārtas Apakšējās Sviras Aizmugurējā Bukse
