# Diagnosticas ziņojums par

## 2015 VOLVO V40 Ocean Race

### Diagnosticas informācija

### Diagnosticā konstatēto defektu kopsavilkums

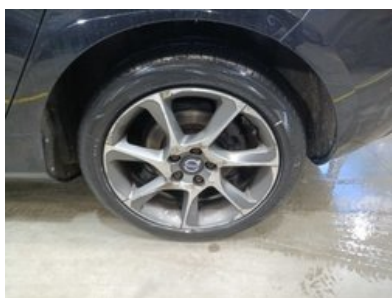
### ✓ 1. Sāns: Riteņi - Stāvoklis

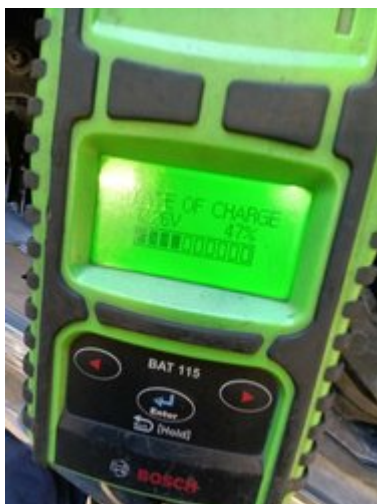
✓ **2. CITS:** Uzlādēt Akumulatoru

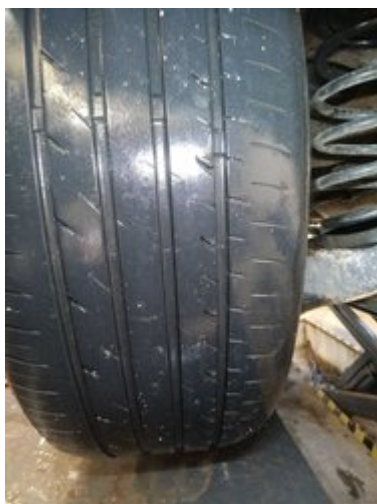
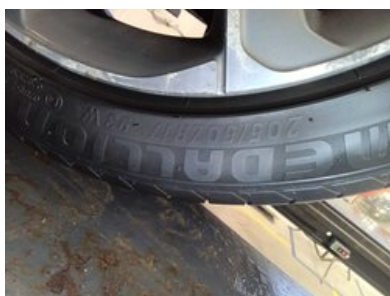
✓ **3. CITS:** Nomainīt Riepas

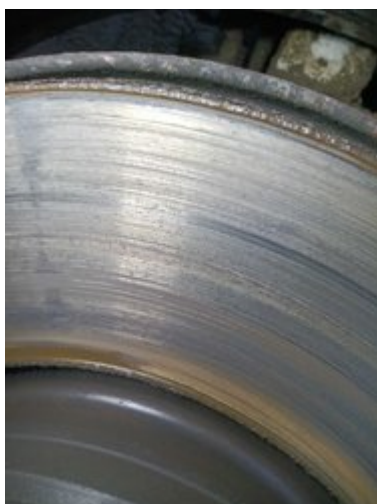
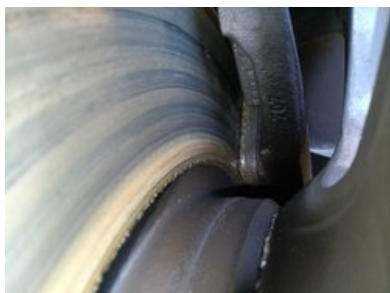
✓ **4. BREMZES:** Priekšējie Bremžu Diski Abi

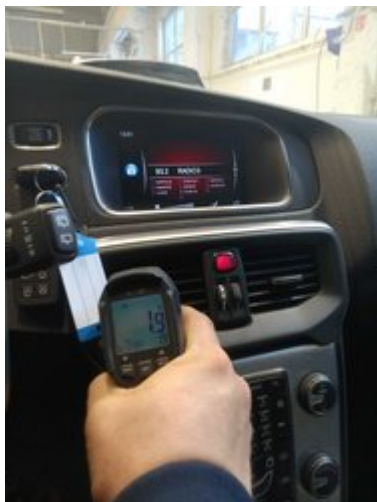
✓ **3. Gaisa Kondicionēšanas Mērījums**
