Diagnostikas ziņojums par 2022 PEUGEOT 3008 Allure

Diagnostikā konstatēto defektu kopsavilkums

Longo veiktās visaptverošās diagnostikas laikā, 10 defekti bija konstatēti transportlīdzeklī.

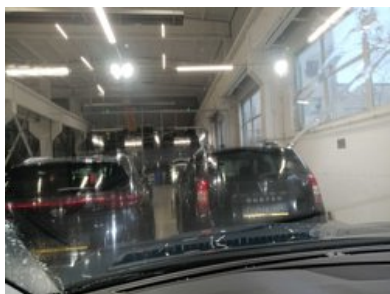
- ✔ **1. Priekšpuse:** Logu Slotiņu Gumija un Rokturis (Priekšā un Aizmugurē) - Stāvoklis

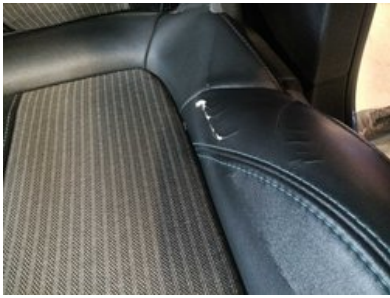
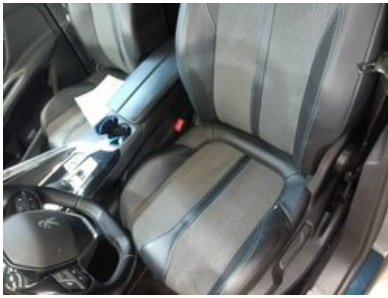
✓ **2. Sēdekļi:** Visi Sēdekļi - Stāvoklis

- ✓ 1. Sašūt Priekšējo Sēdekli
- ✓ 2. Priekšējā Stikla Nomaīņa

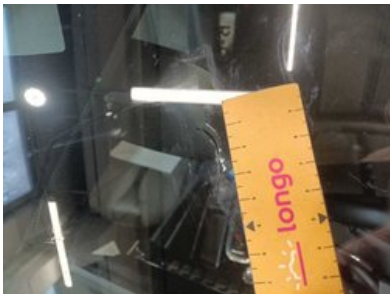
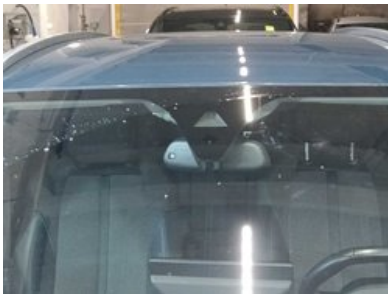
✓ **1. Priekšpuse:** Priekšējā stikla integritāte - Bez TA izslēdzošiem bojājumiem

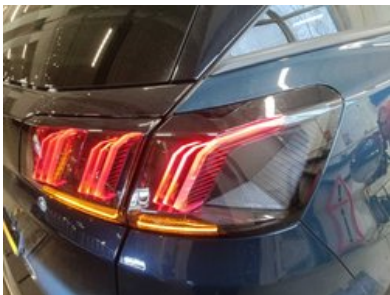
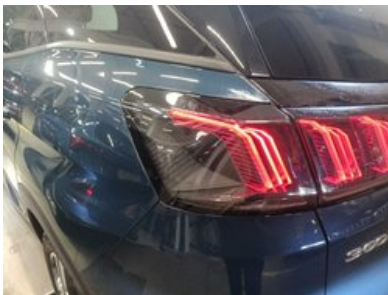
✓ **2. Apgaismojums:** Aizmugurējie lukturi (Bremzes, miglas, pagriezienu rādītāji) - Pamata darbība, bojājumi un krāsa

- ✓ 1. Remontēt Aizmugurējos Lukturus (Krāsošana)

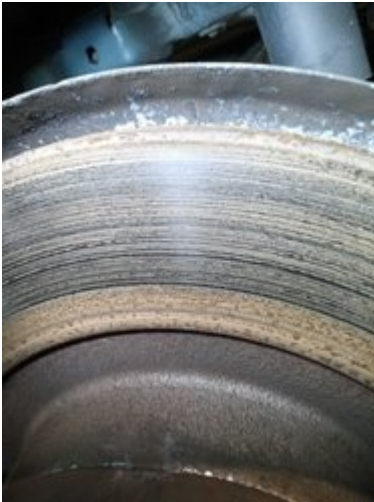
- ✓ **1. CITS:** Aizmugurējais Bremžu Disks un Kluči

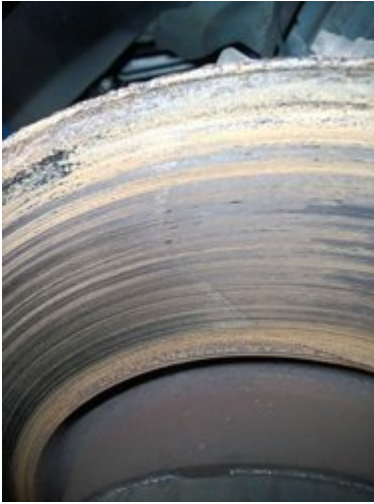
✓ **5. CITS:** Priekšējie Bremžu Diski ar Uzliktnēm

- ✓ 1. Kloķvārpstas Piedziņas Siksna
- ✓ 2. Nomainīt Priekšējo Tīrītāju (Mehāniskais)
- ✓ 3. Priekšējie Bremžu Diski ar Uzliktnēm
- ✓ 4. Motoreļļa un Filtrs

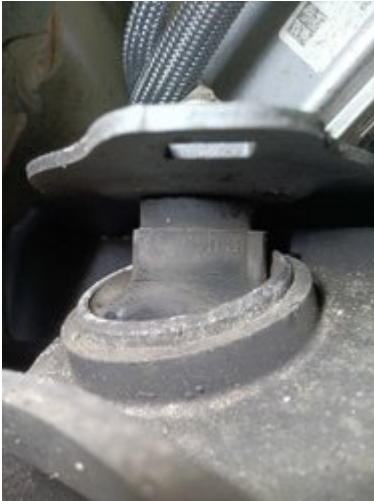
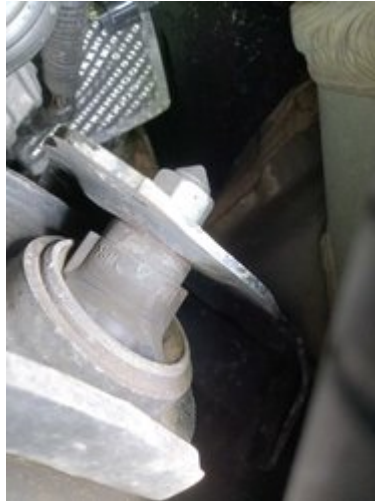
✓ **6. CITS:** Balstiekārtas Apakšējā Svira
