# Diagnosticas ziņojums par

## 2021 OPEL INSIGNIA Edition

Longo veiktās visaptverošās diagnostikas laikā, 8 defekti bija konstatēti transportlīdzeklī.

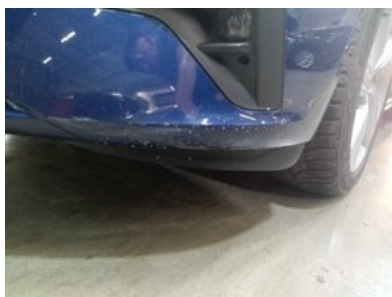
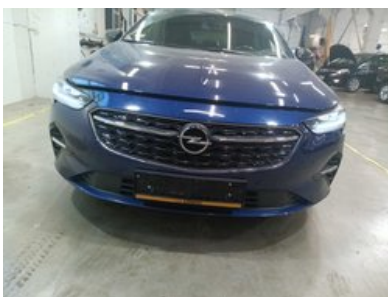
- ✓ **1. Priekšpuse:** Priekšējais Bamperu - Stāvoklis un Izlīdzinājums

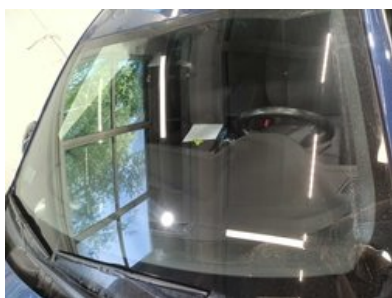
- ✓ **2. Priekšpuse:** Priekšējā stikla integritāte - Bez TA izslēdzošiem bojājumiem

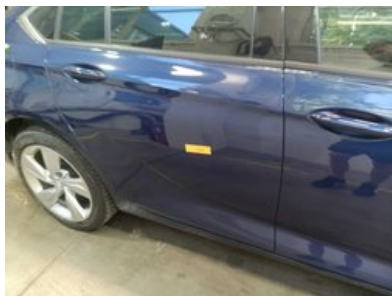
✓ **3. Sāns:** Kreisā un Labā Puse - Vizuālie Bojājumi un Skrāpējumi

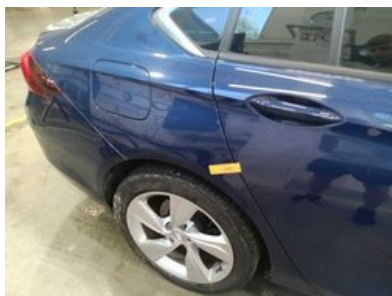
✓ **4. Sāns:** Kreisā un Labā Puse - Vizuālie Bojājumi un Skrāpējumi

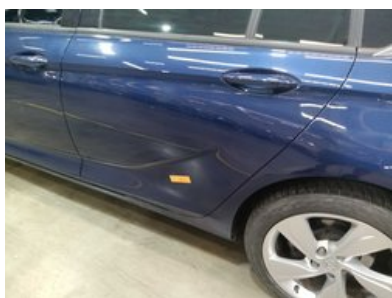
✓ **5. Sāns:** Kreisā un Labā Puse - Vizuālie Bojājumi un Skrāpējumi

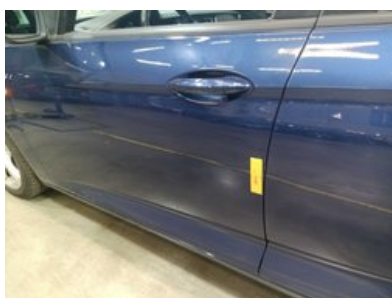
✓ **6. Sāns:** Kreisā un Labā Puse - Vizuālie Bojājumi un Skrāpējumi

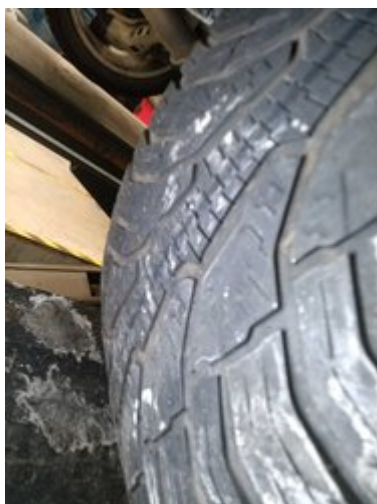
## ✓ 2. CITS: Nomainīt Riepas
