# Diagnosticas ziņojums par

## 2019 PEUGEOT 2008 Allure

# Diagnosticas ziņojums par 2019 PEUGEOT 2008 Allure

## Diagnosticā konstatēto defektu kopsavilkums

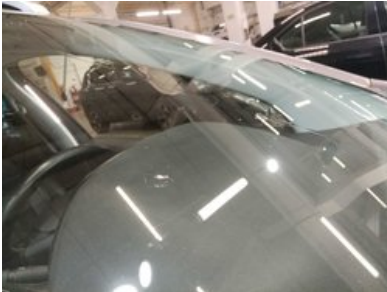
- ✓ **1. Priekšpuse:** Priekšējā stikla integritāte - Bez TA izslēdzošiem bojājumiem

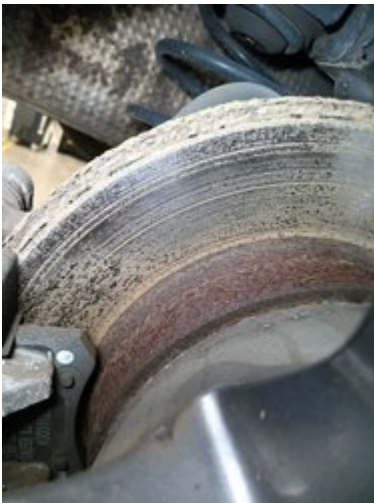
- ✓ **1. BREMZES:** Aizmugures Bremžu Disks (Abi)

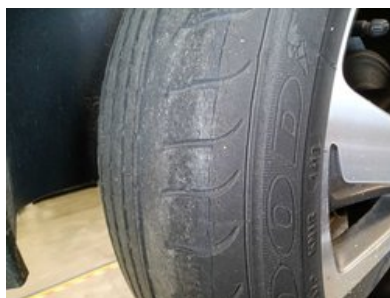
✓ **5. CITS:** Nomainīt Riepas

- ✓ 1. Dzinēja Eļļas un Filtra Maiņa
- ✓ 2. Uzlādēt Akumulatoru
- ✓ 3. Priekšējie Bremžu Diski (Abi)
- ✓ 4. Nomainīt Riepas
