# Diagnosticas ziņojums par

## 2015 MERCEDES BENZ GLC220

### Diagnosticā konstatēto defektu kopsavilkums

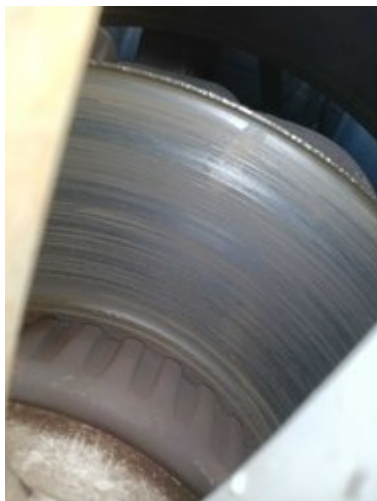
### ✓ 1. BREMZES: Priekšējie Bremžu Diski Abi

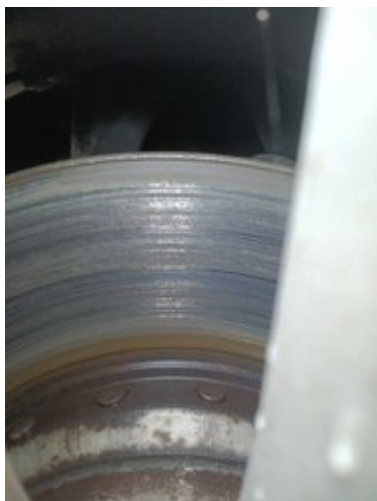
### ✓ 2. BREMZES: Aizmugures Bremžu Disks (Abi)

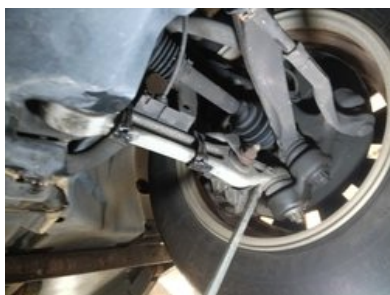
### ✓ 3. BALSTIEKĀRTA: Balstiekārtas Apakšējā Svira Aizmugurējā

- ✓ 1. Balstiekārtas Apakšējā Svira, Aizmugurējā
- ✓ 2. Dzinēja Eļļas un Filtra Maiņa
