# Diagnosticas ziņojums par

## 2023 HYUNDAI I30 MHEV Prime

### Diagnosticas informācija

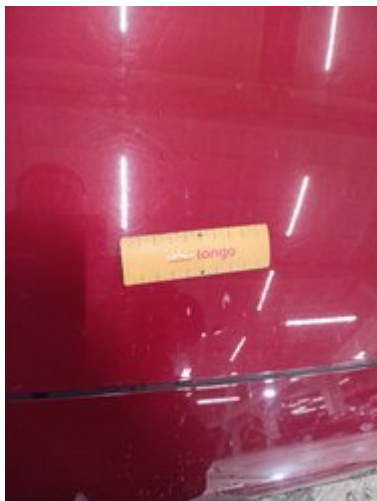
### ✓ 1. Priekšpuse: Pārsegs - Vizuālie Bojājumi

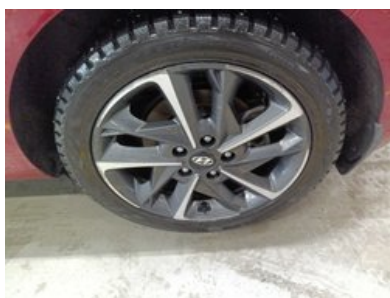
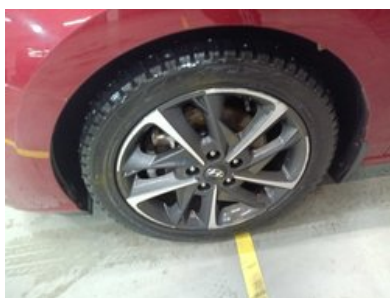
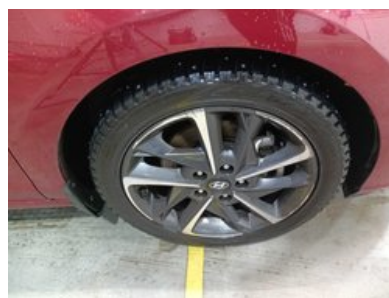
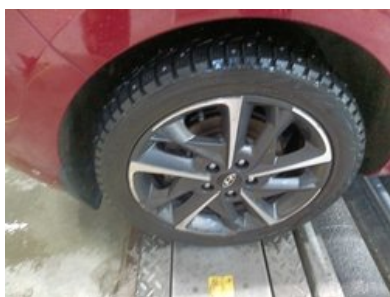
### ✓ 2. Sāns: Riteņi - Stāvoklis

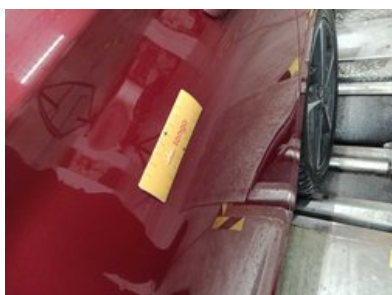
✓ **4. Sāns:** Kreisā un Labā Puse - Vizuālie Bojājumi un Skrāpējumi
