# Diagnostikas ziņojums par 2021 OPEL CROSSLAND Edition

Krāsa: Melna	CO <sub>2</sub> NEDC emisija: 108 g/km
Degvielas tips: Benzīns	CO <sub>2</sub> WLTP emisija: 129 g/km
Virsbūves tips: Apvidus auto	Pilna transportlīdzekļa masa (GVW): 1795 kg
Durvju skaits: 5	Dzinēja tilpums: 1.20 l
Vietu skaits: 5	Cilindri: 3
Nobraukums: 86 515 km	Jauda: 81 kw
VIN kods: W0V7D9ED4M4192336	Degvielas patēriņš: 4.70 l/100km
Pārnesumkārbā: Manuālā	Riepu izmērs: 195/60 - 16"
Piedziņas tips: Priekšpiedziņa	Longo iekšējais ID: N761989

Longo veiktās visaptverošās diagnostikas laikā, 10 defekti bija konstatēti transportlīdzeklī.

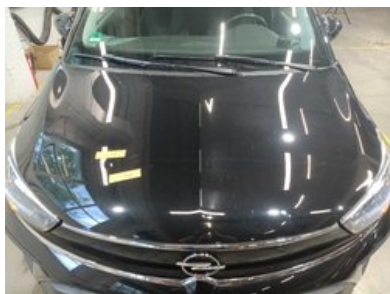
- ✔ **1. Priekšpuse:** Pārsegs - Vizuālie Bojājumi

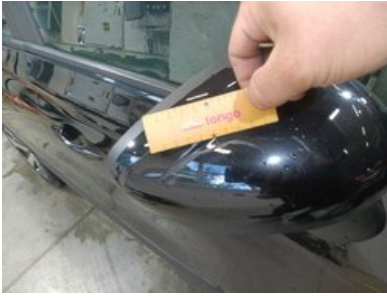
✓ **2. Sāns:** Ārējie Spoguļi - Spoguļa Integritāte un Stiprinājums Automašīnā

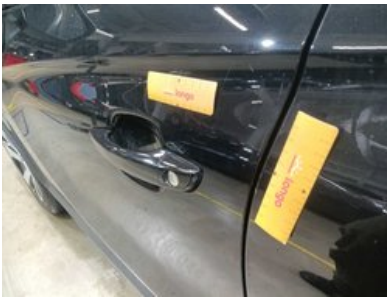
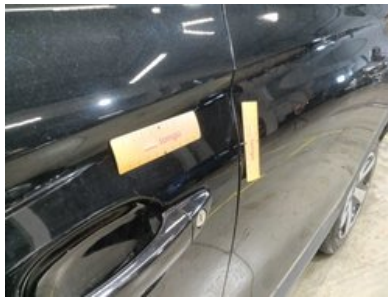
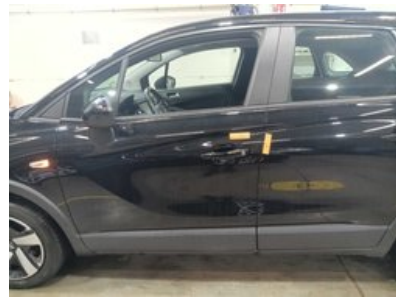
✓ **3. Sāns:** Kreisā un Labā Puse - Vizuālie Bojājumi un Skrāpējumi

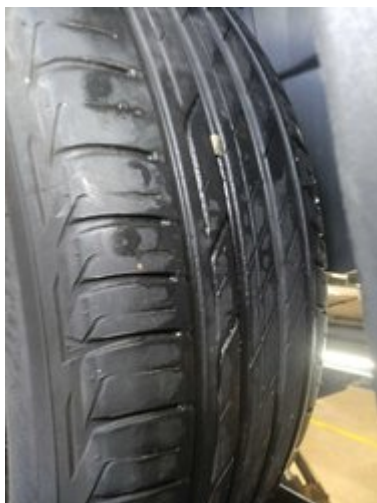
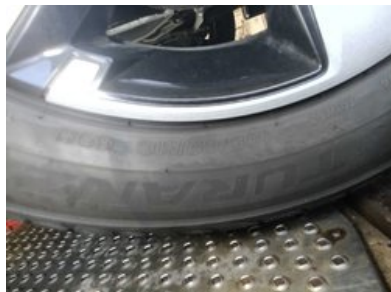
✓ **2. CITS:** Nomainīt Riepas

- ✓ 1. Riteņa Gultņu Komplekts
- ✓ 2. Nomainīt Riepas
- ✓ 3. Kloķvārpstas Piedziņas Siksna
- ✓ 4. Priekšējās Bremžu Uzliktnes (Visas)
- ✓ 5. Dzinēja Eļļas un Filtra Maiņa

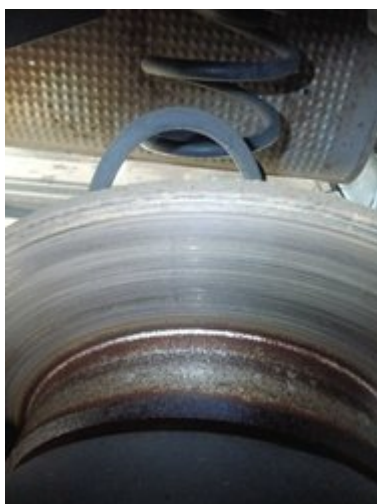
✓ **3. BREMZES:** Aizmugures Bremžu Disks (Abi)

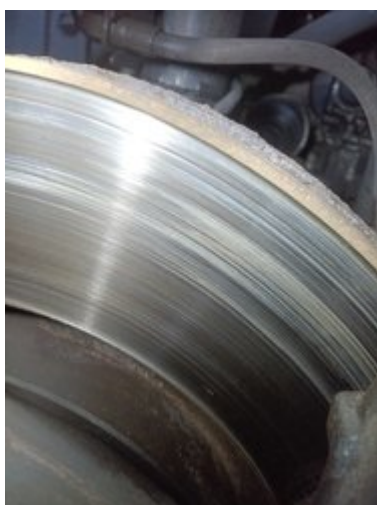
✓ **4. BREMZES:** Priekšējie Bremžu Diski Abi

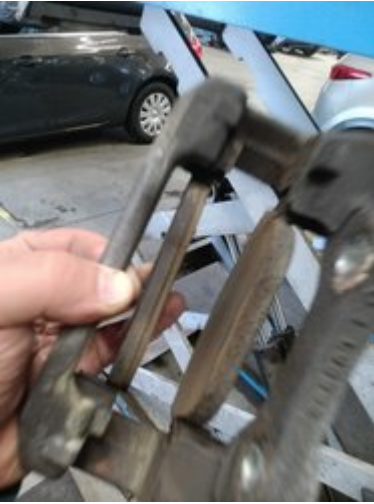
✓ **5. BREMZES:** Priekšējās Bremžu Uzlikas (Visas)

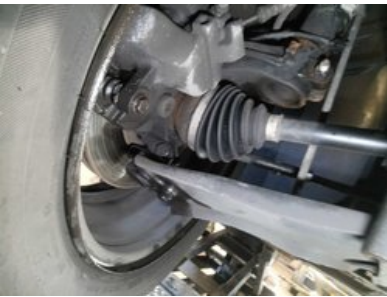
✓ **6. GALVENĀ PĀRVADE, VĀRPSTA UN ASIS:** Riteņa Gultņu Komplekts

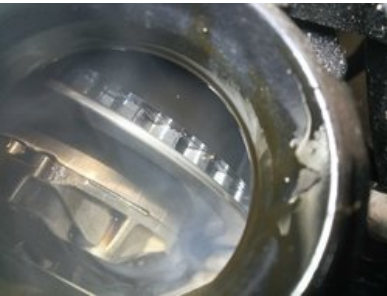
✓ **7. DZINĒJS:** Kloķvārpstas Piedziņas Siksna
