# Diagnosticas ziņojums par

## 2020 OPEL ASTRA Elegance

### Diagnosticas informācija

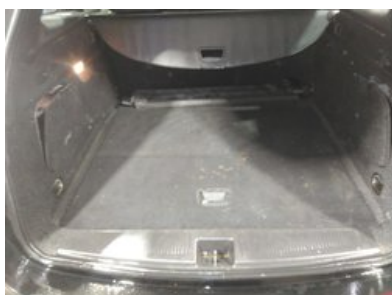
### ✓ 4. Iekšpuse: Paklāji - Stāvoklis

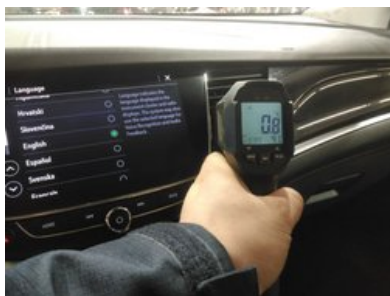
## ✓ 3. Gaisa Kondicionēšanas Mērījums
