# Diagnosticas ziņojums par

## 2013 BMW 520 High Executive+

# Diagnosticas ziņojums par 2013 BMW 520 High Executive+

## Diagnosticā konstatēto defektu kopsavilkums

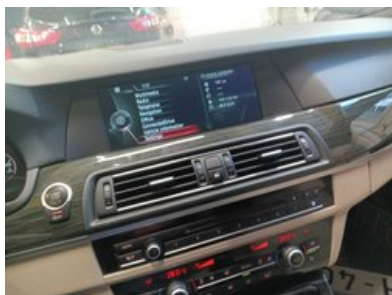
- ✓ **2. Darbība:** Gaisa Kondicionēšanas Sistēma - Darbība

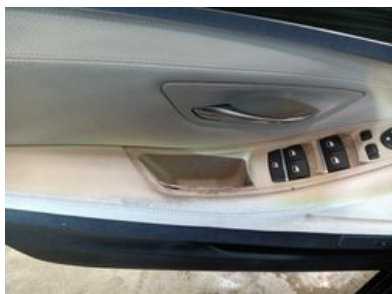
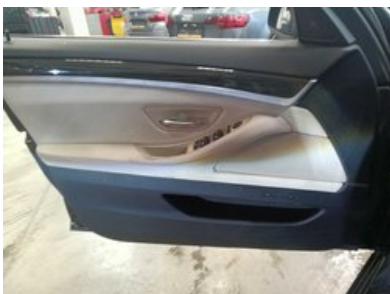
- ✓ **3. Durvis:** Apdares detaļas - Stāvoklis

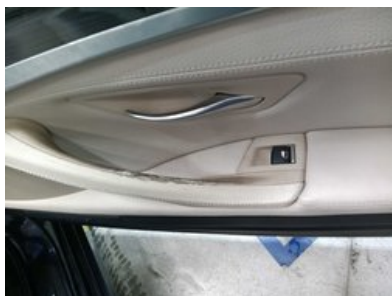
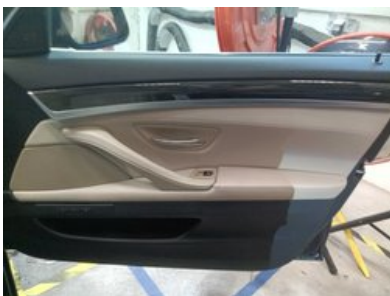
- ✓ **4. Durvis:** Apdares detaļas - Stāvoklis

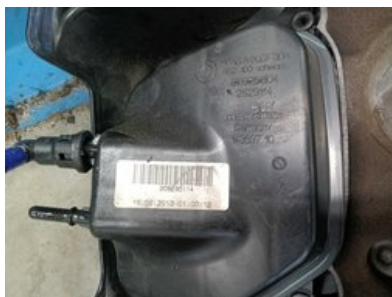
### ✓ 1. DZINĒJS: Vakuuma Tvertne

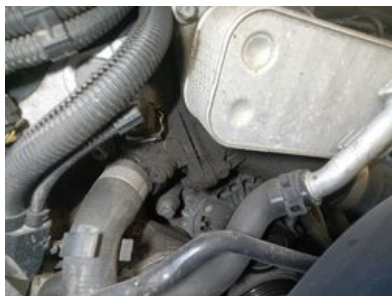
✓ **2. DZINĒJS:** Elļas Dzesētājs

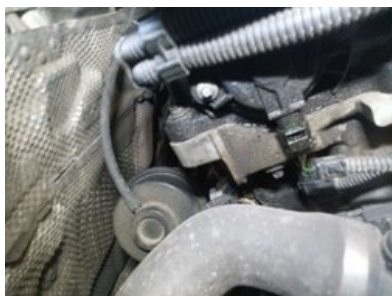
✓ **3. DZINĒJS:** Kloķvārpstas Vārstu Vāks un Blīve

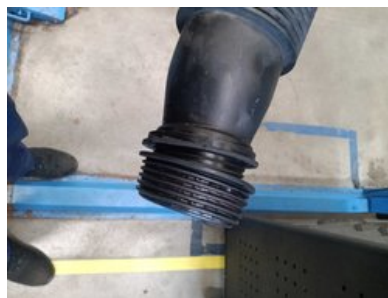
✓ **4. DZINĒJS:** Iepļūdes Caurules Blīve
