# Diagnosticas ziņojums par

## 2019 SKODA KODIAQ Style Business

# Diagnosticas ziņojums par 2019 SKODA KODIAQ Style Business

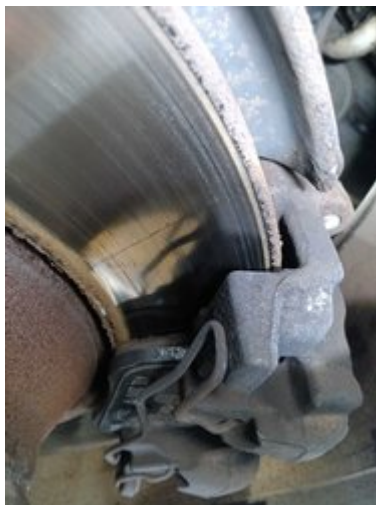
- ✓ **1. CITS:** Aizmugurējie Bremžu Diski ar Uzliktnēm

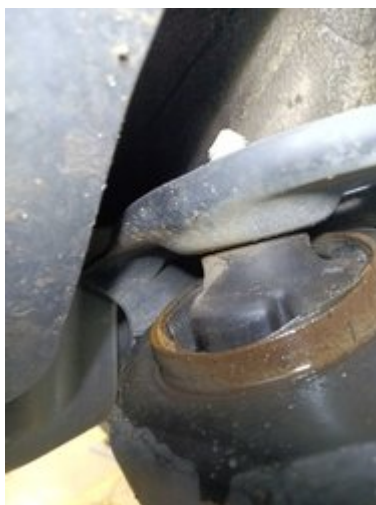
- ✓ **3. CITS:** Balstiekārtas Apakšējā Svira

- ✓ 1. Motoreļļa un Filtrs
- ✓ 2. Balstiekārtas Apakšējā Svira
