# Diagnosticas ziņojums par

## 2014 SKODA OCTAVIA Elegance Businesslin

### Diagnosticas informācija

### Diagnosticā konstatēto defektu kopsavilkums

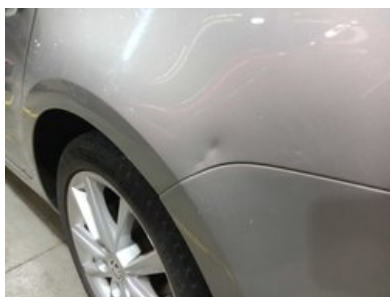
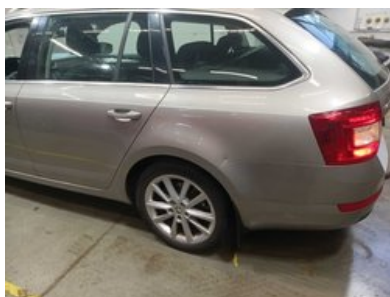
- ✓ **1. Sāns:** Kreisā un Labā Puse - Vizuālie Bojājumi un Skrāpējumi

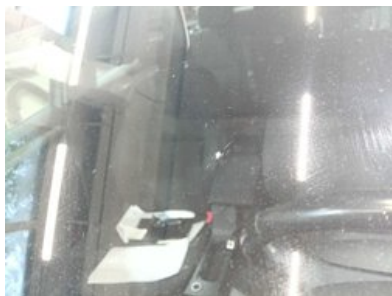
✓ **2. Priekšpuse:** Priekšējā stikla integritāte - Bez TA izslēdzošiem bojājumiem

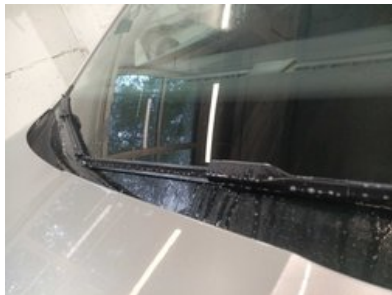
✓ **3. Cits:** Dzirdamas Pazīmes (Valīgas Detaļas, Klaboņa, u.c.)

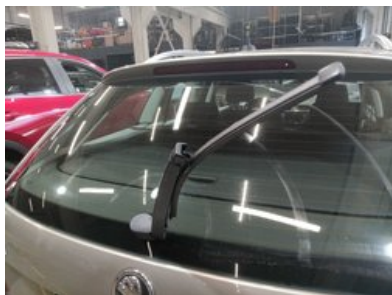
✓ **4. Cits:** Dzirdamas Pazīmes (Valīgas Detaļas, Klaboņa, u.c.)

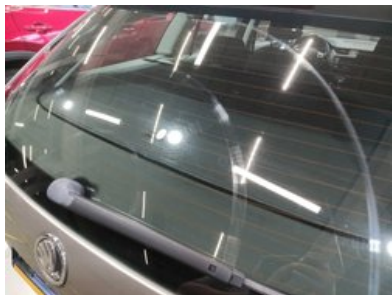
✓ **5. Aizmugure:** Aizmugurējā stikla integritāte
