# Diagnosticas ziņojums par

## 2019 BMW 218 Active Tourer Executive

### Diagnosticas informācija

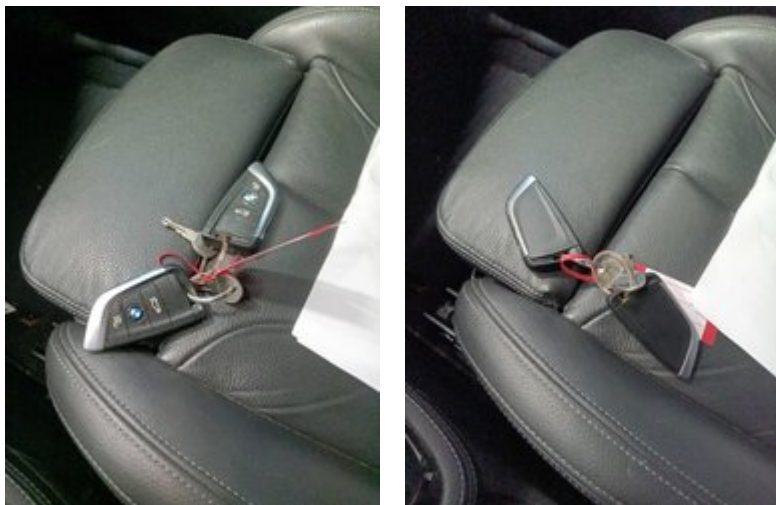
### ✓ 1. Iekšpuse: Aksesuāri - Darbība un Stāvoklis

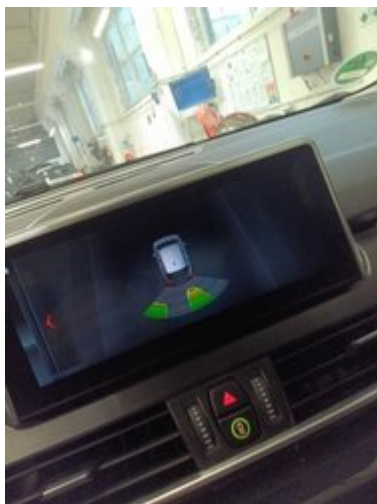
### ✓ 2. Iekšpuse: Aksesuāri - Darbība un Stāvoklis

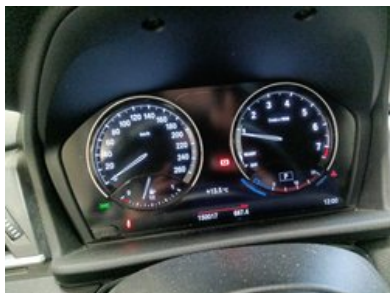
### ✓ 3. Iekšpuse: Aksesuāri - Darbība un Stāvoklis

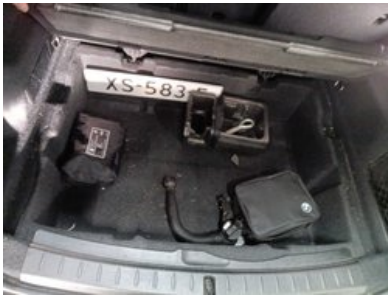
✓ **4. Iekšpuse:** Aksesuāri - Darbība un Stāvoklis

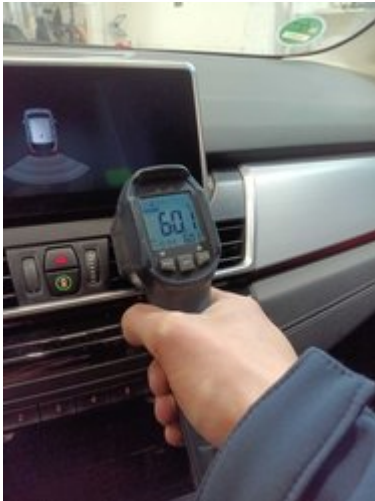
✓ **5. Iekšpuse:** Aksesuāri - Darbība un Stāvoklis

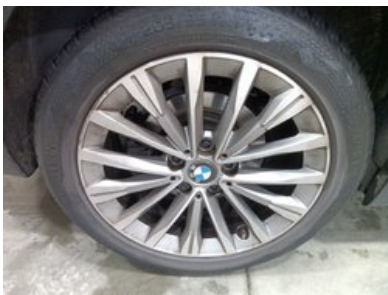
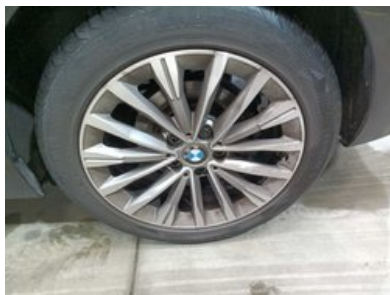
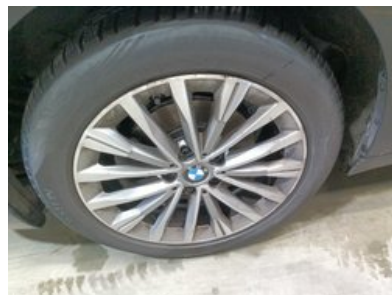
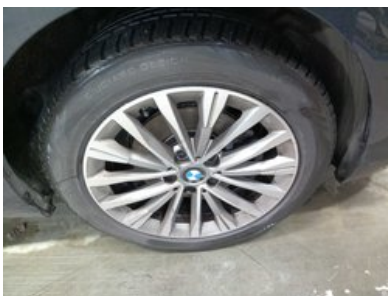
✓ **1. Sāns:** Riteņi - Stāvoklis

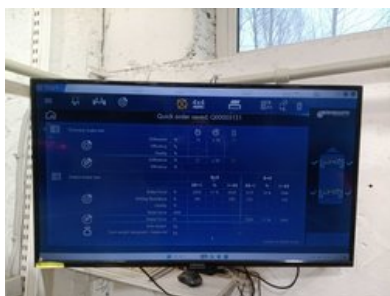
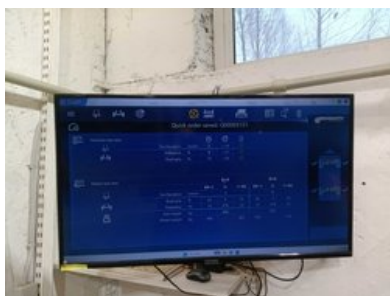
### ✓ 1. Bremžu Testa Līnijas Rezultāti

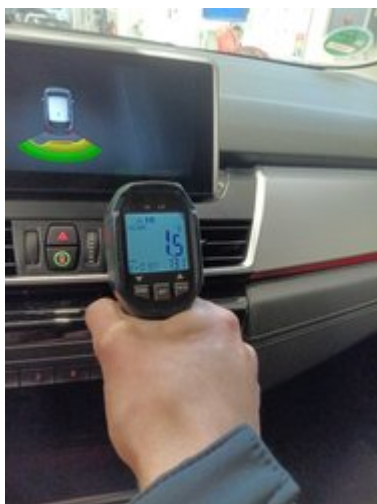
✓ **3. Gaisa Kondicionēšanas Mērījums**
