# Diagnosticas ziņojums par

## 2018 PEUGEOT 3008 Allure

### Diagnosticas informācija

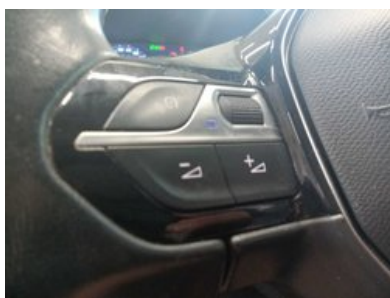
- ✓ **1. Priekšpuse:** Stūres Rats - Vadības Elementu/Pogu Darbība

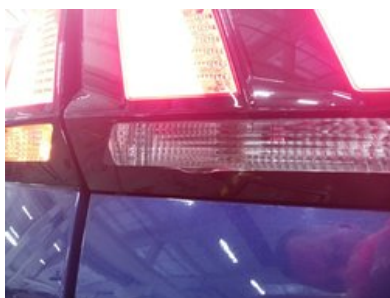
- ✓ **1. Apgaismojums:** Aizmugurējie lukturi (Bremzes, miglas, pagrieziena rādītāji) - Pamata darbība, bojājumi un krāsa

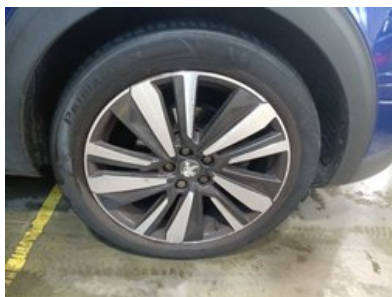
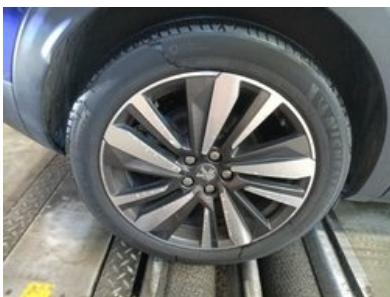
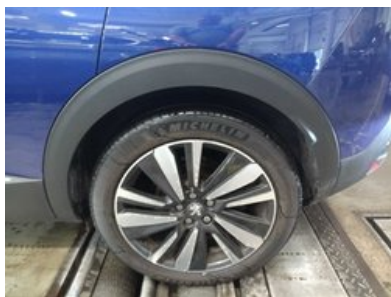
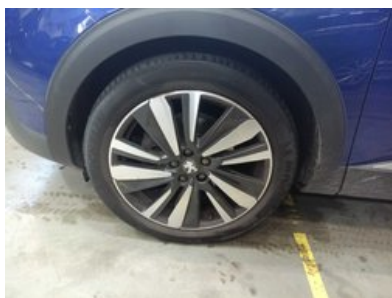
✓ **2. Sāns:** Riteņi - Stāvoklis

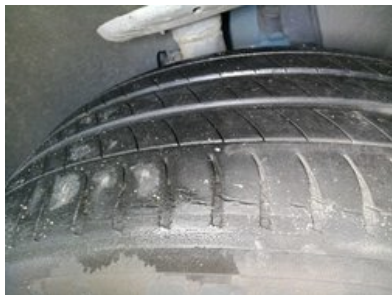
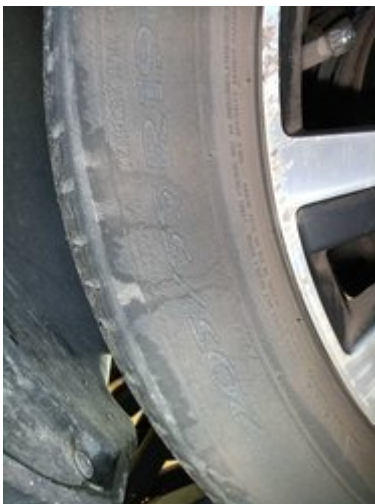
✓ **3. CITS:** Nomainīt Riepas

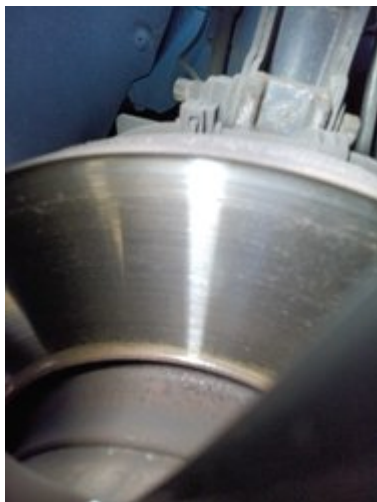
✓ **4. BREMZES:** Priekšējie Bremžu Diski Abi

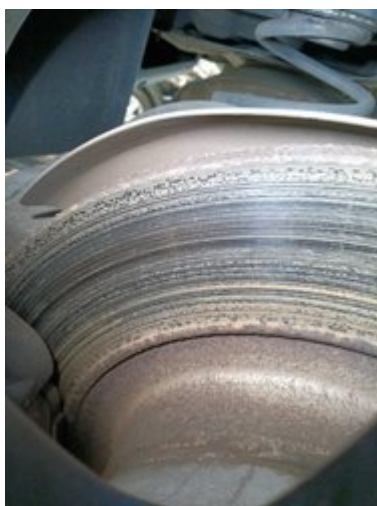
✓ **5. BREMZES:** Aizmugures Bremžu Diski (Abi)

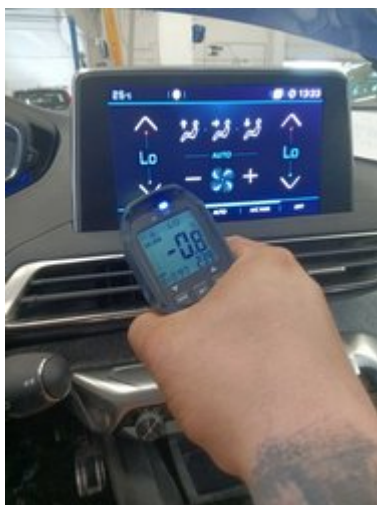
✓ **6. GAISA KONDICIONĒŠANA UN APSILDES SISTĒMA:** Sistēmas Evakuācija/Uzpilde

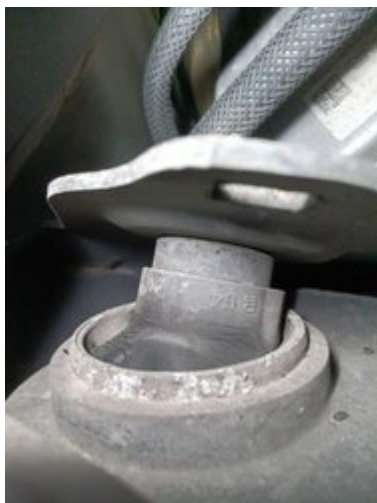
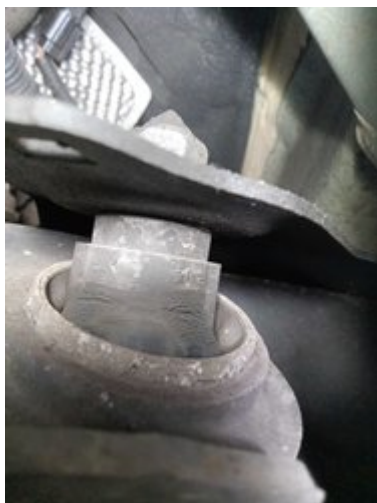
✓ **7. BALSTIEKĀRTA:** Balstiekārtas Apakšējās Sviras Bukses Abas

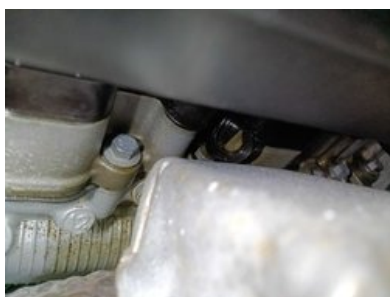
✓ **8. DZINĒJS:** Piedziņas Siksna Pārsegs
