# Diagnosticas ziņojums par

## 2018 BMW 118 Business

### Diagnosticas informācija

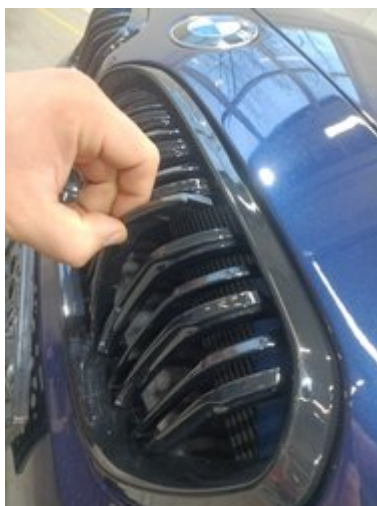
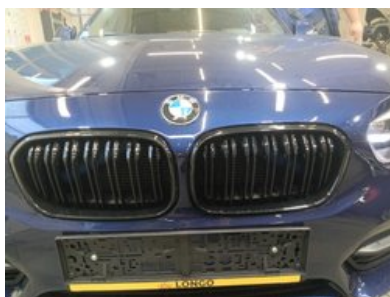
✓ **1. Priekšpuse:** Priekšējā Režģa - Stāvoklis

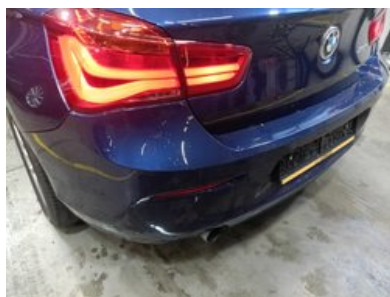
✓ **3. Aizmugure:** Aizmugurējais bamperis - Stāvoklis un izlīdzinājums

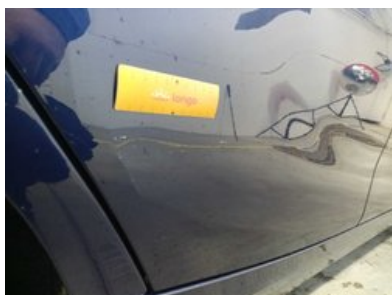
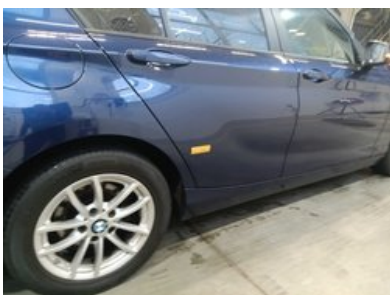
✓ **4. Sāns:** Kreisā un Labā Puse - Vizuālie Bojājumi un Skrāpējumi

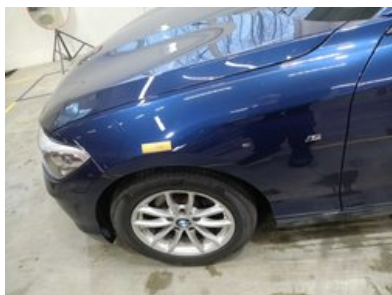
✓ **5. Sāns:** Kreisā un Labā Puse - Vizuālie Bojājumi un Skrāpējumi
