# Diagnosticas ziņojums par

## 2022 SKODA OCTAVIA Clever

# Sagatavošanas un remonta ziņojums par

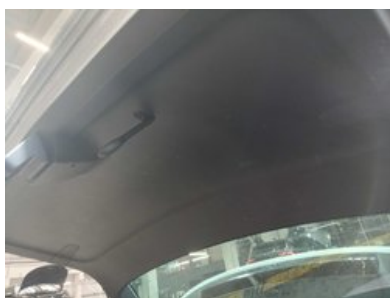
- ✓ **1. Iekšpuse:** Apdares detaļas - Stāvoklis

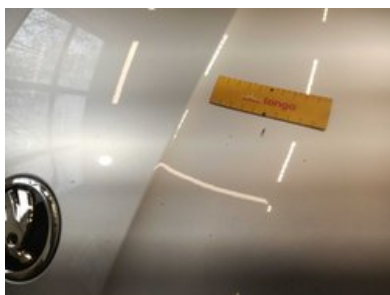
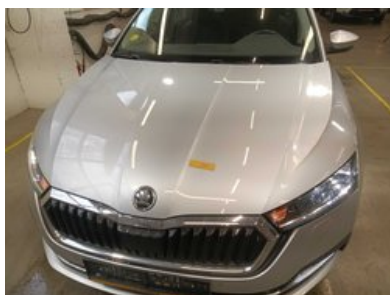
- ✓ **1. Priekšpuse:** Pārsegs - Vizuālie Bojājumi

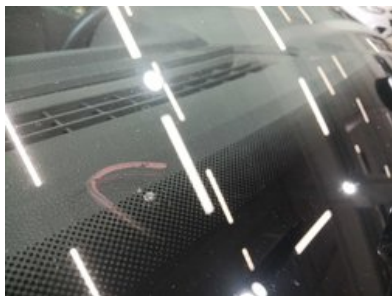
- ✓ **2. Priekšpuse:** Priekšējā stikla integritāte - Bez TA izslēdzošiem bojājumiem
